Commune : SAINT-MARTIN-D'ARDECHE

Place de l'église

Code : ARD_SMTA_S02

Code : ARD_SMTA_S02_1890

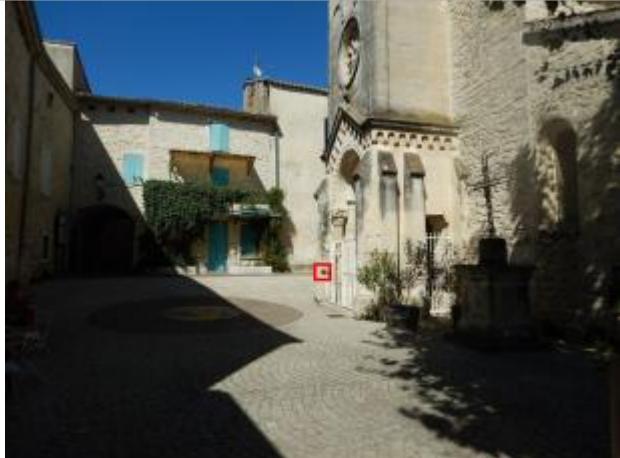
Commentaires : Près du pilier à gauche de l'entrée de l'église

Vue du site

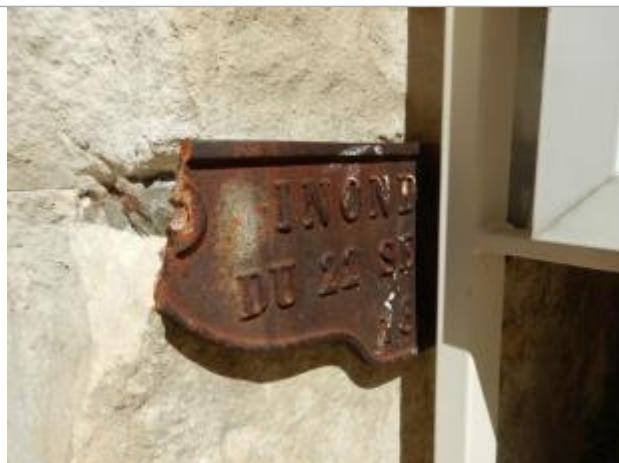
22 Septembre 1890

Altitude calculée de l'eau : **53.66 m**

Nature du repère : Plaque

Vue du repère

État du repère : Bon
