Commune : **SAINT-MARTIN-D'ARDECHE**Rivière : **L' Ardèche**

Place du Sablas

Unité de gestion : Ardèche**Code** : ARD_SMTA_S03**Date de mise à jour** : 02/01/2019**Auteur** : EPTB Ardèche

Code : ARD_SMTA_S03_1890**Date de mise à jour** :**Auteur** : EPTB Ardèche

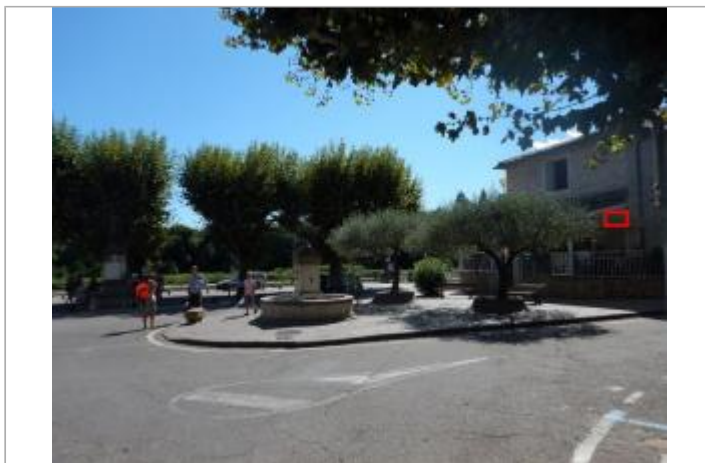
Vue du site

Commentaires : A droite sur la terrasse du restaurant**1** Repère(s) sur le site

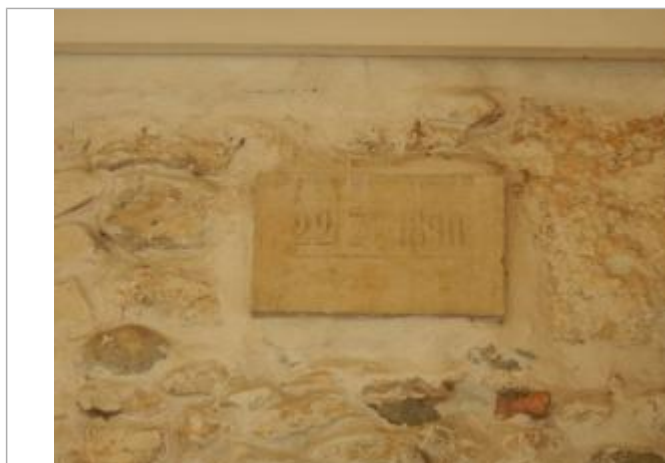
Vue du repère

Nature de l'inondation : **Débordement de cours d'eau**Altitude calculée de l'eau : **53.64 m**Nature du repère : **Plaque**

Maximum de l'inondation : Oui**Visibilité** : Oui**État du repère** : Bon**Pérennité** : Longue**Repère calculé** : Non renseigné**PHEC** : Non renseigné

Méthode : Non renseigné**Organisme** : EPTB de l'Ardèche**Référence nivelée** : Marque d'inondation**Système altimétrique** : NGF IGN 1969 (système normal)**Altitude de la référence (en m)** : 53.640 m**Altitude calculée de l'eau (en m)** : 53.64
