Commune : SAINT-MARTIN-D'ARDECHE

Code : ARD_SMTA_S02

22 Septembre 1890

Code : ARD_SMTA_S02_1890

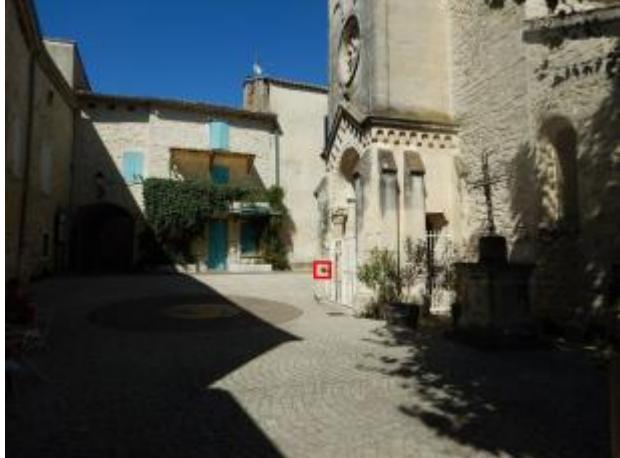
Vue du site

Commentaires : Près du pilier à gauche de l'entrée de l'église

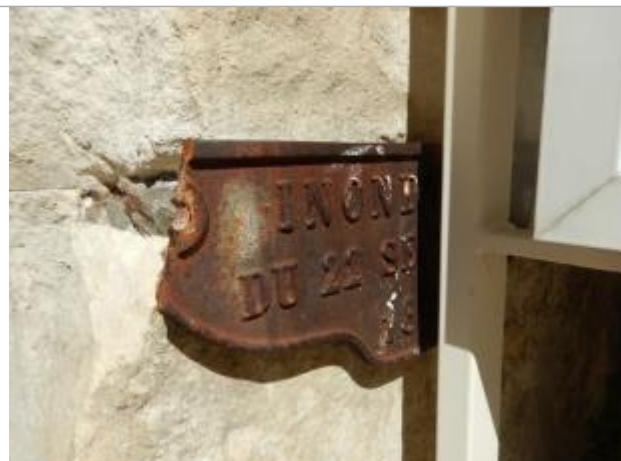
Vue du repère

Altitude calculée de l'eau : **53.66 m**

Nature du repère : Plaque

Maximum de l'inondation : Oui

Visibilité : Oui

Pérennité : Longue

État du repère : Bon
