Commune : **MONDEVILLE**Rivière : **L' Orne**

## Mur de la cantine, Mairie - 6 Rue Chapron.

**Unité de gestion :** Seine aval-Côtiers Normands  
**Code :** ORNEYR2\_S\_02      **Date de mise à jour :** 05/08/2025  
**Auteur :** SPC.SACN

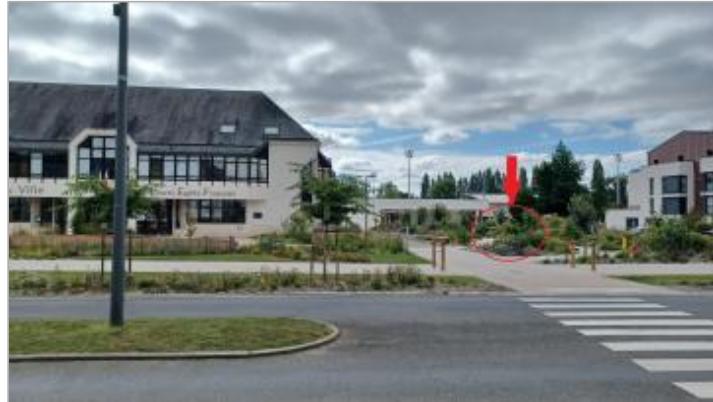
**Commentaires :** Le cours d'eau concerné est Le Biez (affluent rive droite de l'Orne)  
Le site a été détruit, un espace vert à remplacé le bâtiment de la cantine (vue en juillet 2025).

Vue depuis la rue Chapron sur le site modifié.

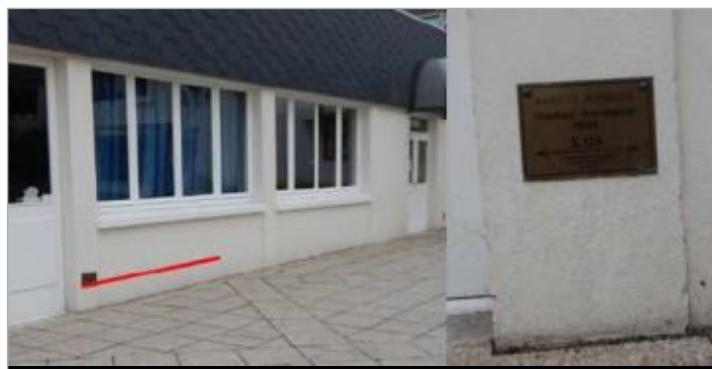
Mairie - 6, Rue Chapron (photo ARTELIA)

**26 Janvier 1995**Nature de l'inondation : **Débordement de cours d'eau**Altitude calculée de l'eau : **5.13 m**Nature du repère : **Plaque**

**Maximum de l'inondation :** Oui  
**Visibilité :** Non      **État du repère :** Non renseigné  
**Pérennité :** Aucune      **Repère calculé :** Non renseigné  
**PHEC :** Non renseigné
