Commune : **CAEN** | Rivière : **L' Orne**

## Mur sous la fenêtre- rue de Cardiff

**Unité de gestion** : Seine aval-Côtiers Normands  
**Code** : ORNEYR3\_S\_02      **Date de mise à jour** : 29/04/2024  
**Auteur** : SPC.SACN

**Code** : ORNEYR3\_R\_02\_01      **Date de mise à jour** : 08/02/2019  
**Auteur** : SPC.SACN

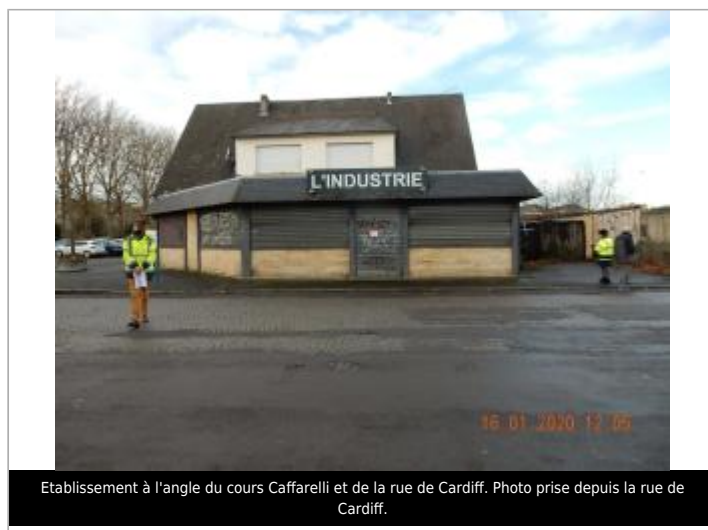
**Commentaires** : Mur en pierre de la façade du bar en dessous de la fenêtre.

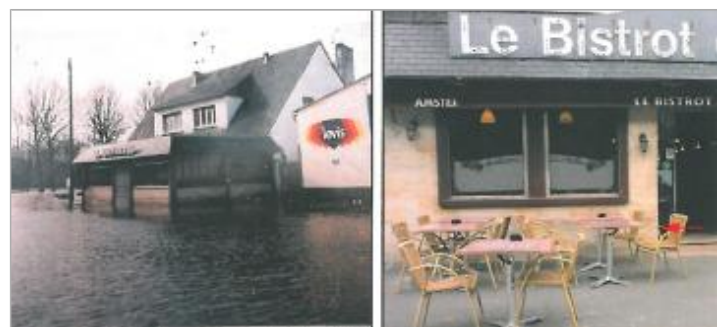
Bistrot - Cours Caffarelli (photo Laboratoire CEREMA Normandie-Centre de Blois)

**26 janvier 1995**      Altitude calculée de l'eau : **5.57 m**

**Commentaires** : L'eau est arrivée au niveau de la deuxième pierre sous la fenêtre.
