Commune : CAEN

## Mur sous la fenêtre- rue de Cardiff

Rivière : L' Orne

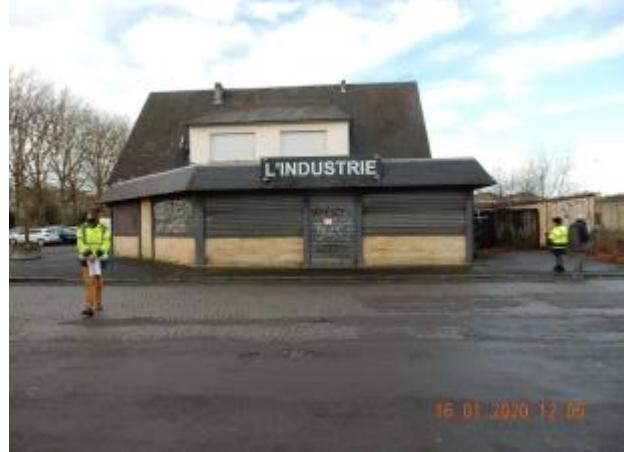
Commentaires : Mur en pierre de la façade du bar en dessous de la fenêtre.

Etablissement à l'angle du cours Caffarelli et de la rue de Cardiff. Photo prise depuis la rue de Cardiff.

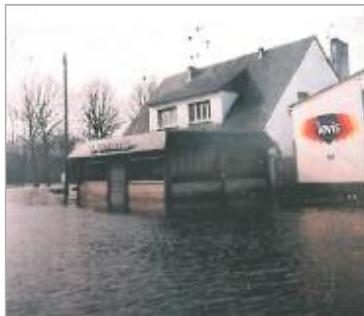
Bistrot - Cours Caffarelli (photo Laboratoire CEREMA Normandie-Centre de Blois)

**26 Janvier 1995**Nature de l'inondation : **Débordement de cours d'eau**Altitude calculée de l'eau : **5.57 m**Nature du repère : **Photographie**

Commentaires : L'eau est arrivée au niveau de la deuxième pierre sous la fenêtre.
