Commune : **LE HOM**Rivière : **L' Orne****Impasse des Lavandières - local du club de canoë-kayak - Intérieur du bâtiment****1**

**GÉNÉRAL****Unité de gestion :** Seine aval-Côtiers Normands**Code :** ORNEYR3\_S\_16**Date de mise à jour :** 08/02/2019**Auteur :** SPC.SACN

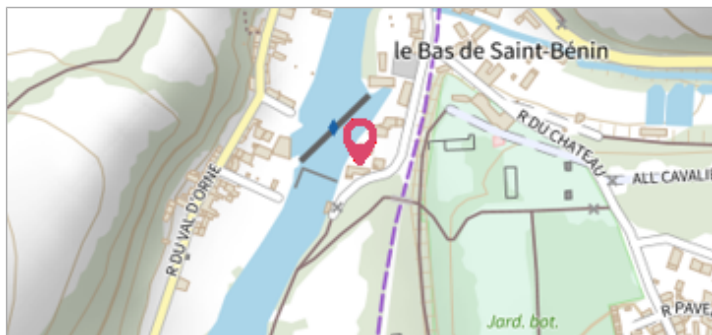
**GÉOLOCALISATION****Coordonnées WGS84 :** X: -0.48259400 / Y: 48.98764600**Coordonnées RGF93 (Lambert 93) :** X: 445194.38 / Y: 6882032.76**Coordonnées RGF93 (ETRS89) :** X: -0.482594 / Y: 48.987646**Code Hydro:** I2--0200**Rive de référence:** Droite

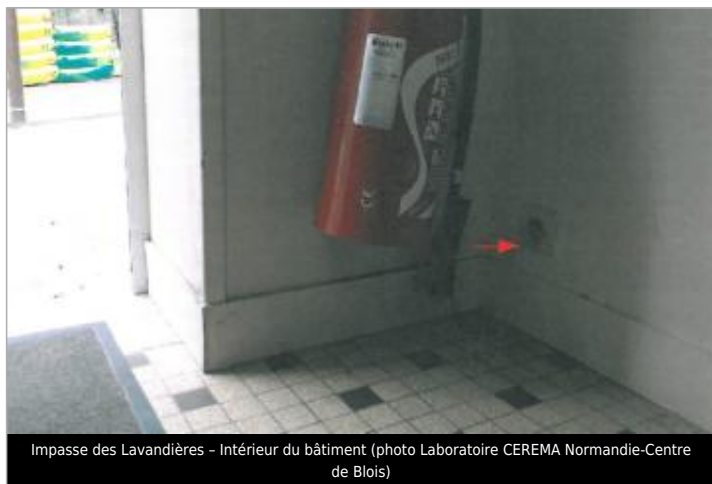
**26 Janvier 1995**Nature de l'inondation : **Débordement de cours d'eau**Altitude calculée de l'eau : **25.92 m**Nature du repère : **Témoignage oral****Commentaires :** L'eau est arrivée sous les prises de courant du local**GÉNÉRAL****Code :** ORNEYR3\_R\_16\_01**Date de mise à jour :****Auteur :** SPC.SACN

Impasse des Lavandières - Intérieur du bâtiment (photo Laboratoire CEREMA Normandie-Centre de Blois)
