Commune : **CLECY**Rivière : **L' Orne****Le Pont du Vey (D133A)****2** Repère(s) sur le site**GÉNÉRAL****Unité de gestion :** Seine aval-Côtiers Normands**Code :** ORNEYR3_S_24**Date de mise à jour :** 08/02/2019**Auteur :** SPC.SACN

Commune : **CLECY** | Rivière : **L' Orne**

Le Pont du Vey (D133A)

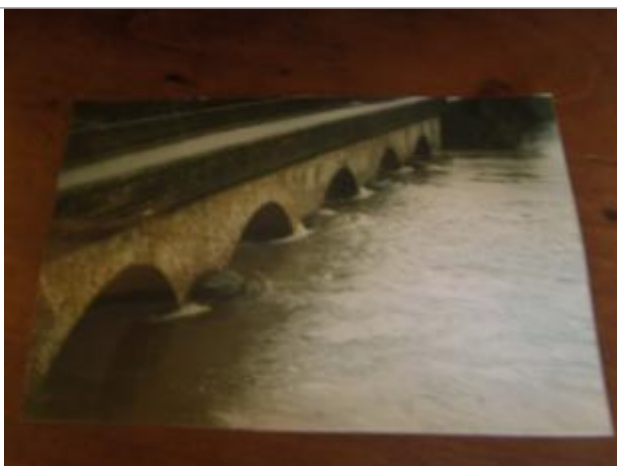
**6 janvier 2001**Altitude calculée de l'eau : **37.78 m**Nature de l'inondation : **Débordement de cours d'eau**Nature du repère : **Témoignage oral****Commentaires :** Le niveau d'eau est arrivé au niveau des chapeaux de piles du pont**GÉNÉRAL****Code :** ORNEYR3_R_24_01**Date de mise à jour :****Auteur :** SPC.SACN

Pont de la D133A (photo gérant chambre d'hôtes "Le Pont du Vey")

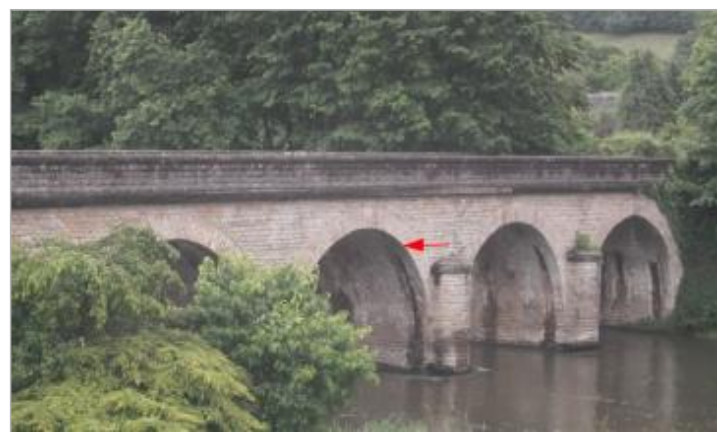
Novembre 1974 Altitude calculée de l'eau : **38.28 m**

Commentaires : L'eau est arrivée à 50cm sous la clé de voûte du pont

Pont de la D133A (photo Laboratoire CEREMA Normandie-Centre de Blois)
