Commune : CLECY

## Le Pont du Vey (D133A)

Rivière : L' Orne

**GÉNÉRAL****Unité de gestion :** Seine aval-Côtiers Normands**Code :** ORNEYR3\_S\_24**Date de mise à jour :** 08/02/2019**Auteur :** SPC.SACN

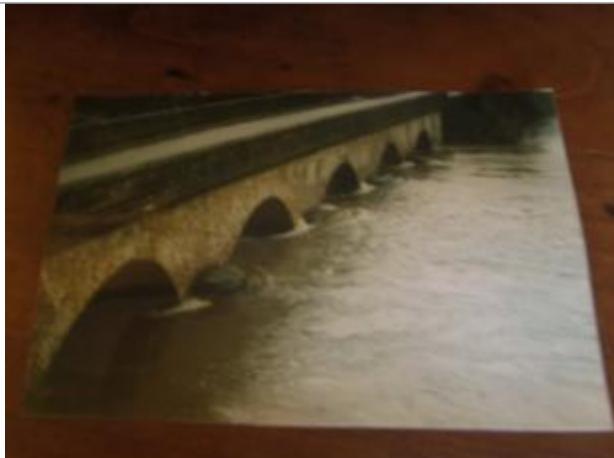
Pont de la D133A (photo gérant chambre d'hôtes "Le Pont du Vey")

**6 Janvier 2001****Nature de l'inondation :** Débordement de cours d'eau**Altitude calculée de l'eau :** **37.78 m****Nature du repère :** Témoignage oral**Commentaires :** Le niveau d'eau est arrivé au niveau des chapeaux de piles du pont**GÉNÉRAL****Code :** ORNEYR3\_R\_24\_01**Date de mise à jour :****Auteur :** SPC.SACN

**SOURCE DE REPÉRAGE : CAHIER DE LAISSES D'INONDATIONS DE L'ORNE - 01/06/2014****Type de repérage :** Non renseigné**Organisme :** CEREMA Normandie – Centre**NIVELLEMENT LABORATOIRE CEREMA NORMANDIE-CENTRE DE BLOIS****Méthode :** Méthode combinée**Organisme :** CEREMA Normandie – Centre**Référence nivelée :** Autre type de référence**Description référence du repère :** Clé de voûte du pont**Système altimétrique :** NGF IGN 1969 (système normal)**Altitude de la référence (en m) :** 38.280 m**Différence entre le niveau d'eau et la référence (en m) :** -0.500 m**Altitude calculée de l'eau (en m) :** 37.78

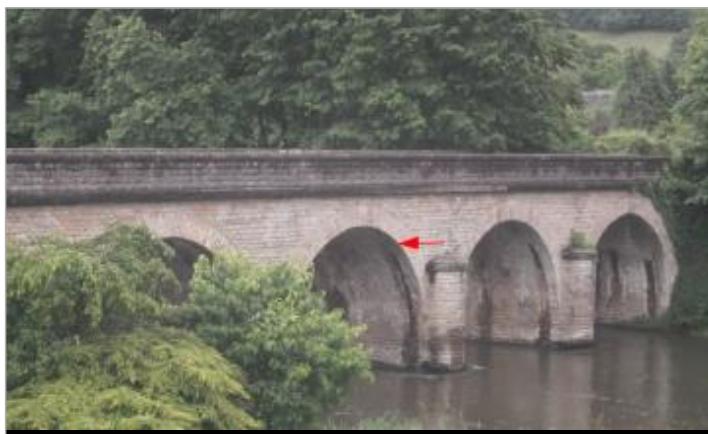
Pont de la D133A (photo Laboratoire CEREMA Normandie-Centre de Blois)

**Novembre 1974****Nature de l'inondation :** Débordement de cours d'eau**Altitude calculée de l'eau :** **38.28 m****Nature du repère :** Photographie**Commentaires :** L'eau est arrivée à 50cm sous la clé de voûte du pont**GÉNÉRAL****Code :** ORNEYR3\_R\_24\_02**Date de mise à jour :****Auteur :** SPC.SACN

**SOURCE DE REPÉRAGE : CAHIER DE LAISSES D'INONDATIONS DE L'ORNE - 01/06/2014****Type de repérage :** Non renseigné**Organisme :** CEREMA Normandie – Centre**NIVELLEMENT LABORATOIRE CEREMA NORMANDIE-CENTRE DE BLOIS****Méthode :** Méthode combinée**Organisme :** CEREMA Normandie – Centre**Référence nivélée :** Marque d'inondation**Système altimétrique :** NGF IGN 1969 (système normal)**Altitude de la référence (en m) :** 38.280 m**Altitude calculée de l'eau (en m) :** 38.28
