Commune : PONT-D'OUILLY

Rivière : L' Orne

Porte fenêtre du Restaurant - 10, Rue de la Gare

1 Repère(s) sur le site**GÉNÉRAL****Unité de gestion :** Seine aval-Côtiers Normands**Code :** ORNEYR3_S_27**Date de mise à jour :** 05/05/2023**Auteur :** SPC.SACN

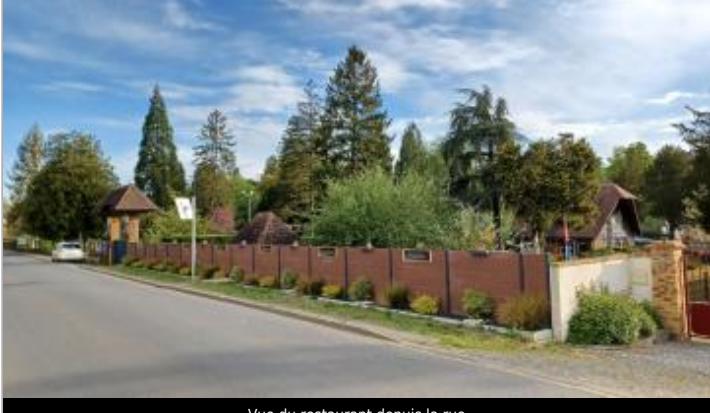
Vue du restaurant depuis la rue

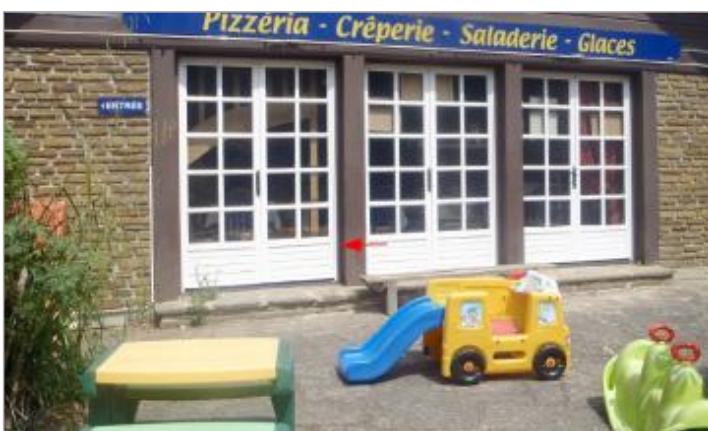
**28 Décembre 1999****Nature de l'inondation :** Débordement de cours d'eau**Altitude calculée de l'eau :** **50.1 m****Nature du repère :** Témoignage oral**Commentaires :** 80 cm d'eau dans le restaurant.**GÉNÉRAL****Code :** ORNEYR3_R_27_01**Date de mise à jour :****Auteur :** SPC.SACN

Restaurant - 10, Rue de la Gare (photo Laboratoire CEREMA Normandie-Centre de Blois)
