Commune : **PONT-D'OUILLY**Rivière : **L' Orne****Porte fenêtre du Restaurant - 10, Rue de la Gare****1** Repère(s) sur le site**GÉNÉRAL****Unité de gestion :** Seine aval-Côtiers Normands**Code :** ORNEYR3_S_27**Date de mise à jour :** 05/05/2023**Auteur :** SPC.SACN

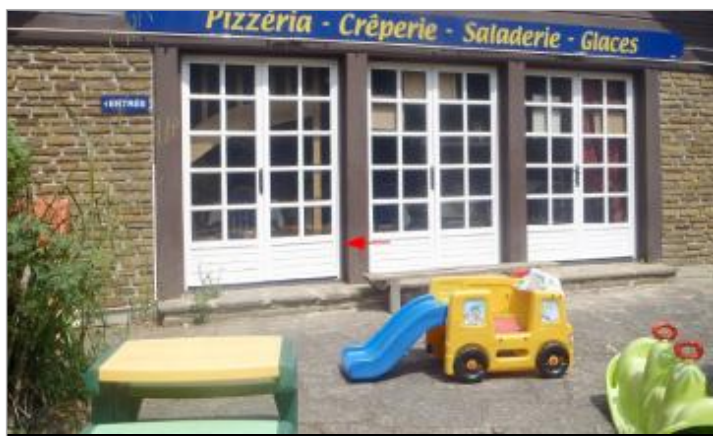
**28 Décembre 1999**Nature de l'inondation : **Débordement de cours d'eau**Altitude calculée de l'eau : **50.1 m**Nature du repère : **Témoignage oral****Commentaires :** 80 cm d'eau dans le restaurant.**GÉNÉRAL****Code :** ORNEYR3_R_27_01**Date de mise à jour :****Auteur :** SPC.SACN

Restaurant - 10, Rue de la Gare (photo Laboratoire CEREMA Normandie-Centre de Blois)

MARQUE**Maximum de l'inondation :** Oui**Visibilité :** Non renseigné**État du repère :** Non renseigné**Pérennité :** Non renseigné**Repère calculé :** Non renseigné**PHEC :** Non renseigné**SOURCE DE REPÉRAGE :** CAHIER DE LAISSES D'INONDATIONS DE L'ORNE - 01/06/2014**Type de repérage :** Non renseigné**Organisme :** CEREMA Normandie - Centre**NIVELLEMENT LABORATOIRE CEREMA NORMANDIE-CENTRE DE BLOIS****Méthode :** Méthode combinée**Organisme :** CEREMA Normandie - Centre**Référence nivelée :** Autre type de référence**Description référence du repère :** Plancher du restaurant**Système altimétrique :** NGF IGN 1969 (système normal)**Altitude de la référence (en m) :** 49.300 m**Différence entre le niveau d'eau et la référence (en m) :** 0.800 m**Altitude calculée de l'eau (en m) :** 50.1
