Commune : **FEUGUEROLLES-BULLY**Rivière : **L' Orne**

## Mur du garage, 4 Quartier de la Gare

**Unité de gestion :** Seine aval-Côtiers Normands**Code :** ORNEYR3\_S\_11**Date de mise à jour :** 07/11/2025**Auteur :** SPC.SACN

**Code :** ORNEYR3\_R\_11\_01**Date de mise à jour :****Auteur :** SPC.SACN

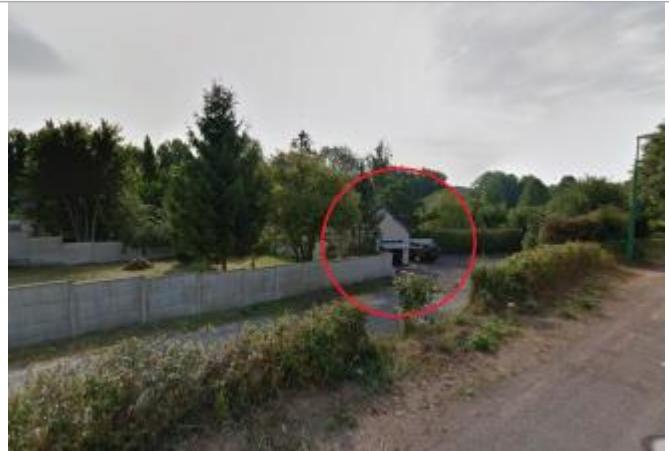
Commentaires : Mur de droite du garage de droite (en faisant face aux garages).

Vue depuis la rue "Quartier de la Gare".

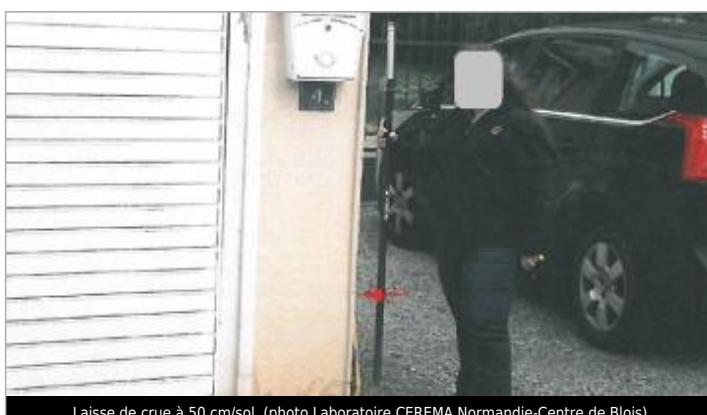
**06 janvier 2001**Nature de l'inondation : **Débordement de cours d'eau**Altitude calculée de l'eau : **7.67 m**Nature du repère : **Témoignage oral**

Commentaires : Laisse de crue à 50 cm/sol.

Laisse de crue à 50 cm/sol. (photo Laboratoire CEREMA Normandie-Centre de Blois)

**Maximum de l'inondation :** Oui**Visibilité :** Non**État du repère :** Disparu**Pérennité :** Aucune**Repère calculé :** Non**PHEC :** Non renseigné

**Méthode :** Méthode combinée**Organisme :** CEREMA Normandie - Centre**Référence nivelée :** Autre type de référence**Description référence du repère :** Terrain Naturel**Système altimétrique :** NGF IGN 1969 (système normal)**Altitude de la référence (en m) :** 7.170 m**Différence entre le niveau d'eau et la référence (en m) :** 0.500 m**Altitude calculée de l'eau (en m) :** 7.67 m
