Commune : **THURY-HARCOURT-LE-HOM** | Rivière : **L' Orne**

**Le Bas de Caumont - D562**

**Unité de gestion :** Seine aval-Côtiers Normands  
**Code :** ORNEYR3\_S\_19      **Date de mise à jour :** 13/06/2023  
**Auteur :** SPC.SACN

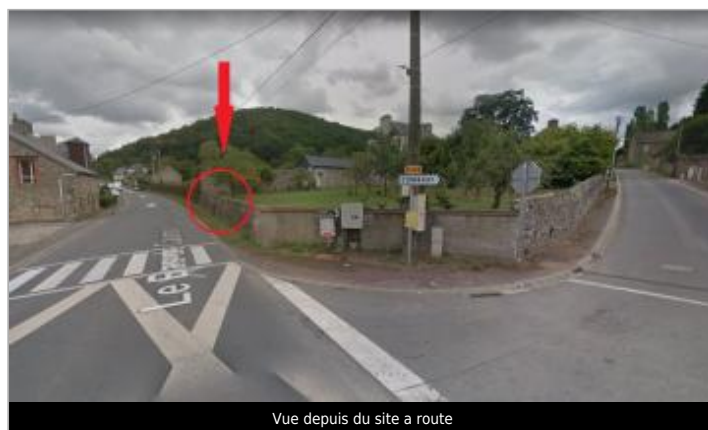
Vue depuis du site a route

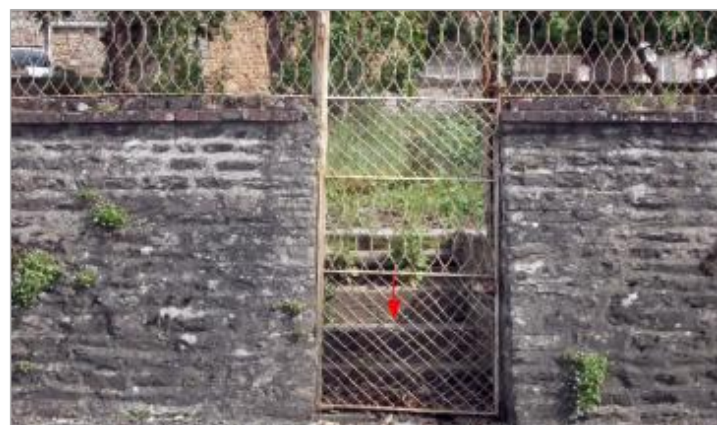
Le Bas de Caumont - D562 (photo Laboratoire CEREMA Normandie-Centre de Blois)

**Commentaires :** L'eau est arrivée au niveau de la deuxième marche.

**Maximum de l'inondation :** Oui  
**Visibilité :** Non renseigné      **État du repère :** Non renseigné  
**Pérennité :** Non renseigné      **Repère calculé :** Non renseigné  
**PHEC :** Non renseigné

**Méthode :** Méthode combinée  
**Organisme :** CEREMA Normandie - Centre  
**Référence nivelée :** Marque d'inondation  
**Système altimétrique :** NGF IGN 1969 (système normal)  
**Altitude de la référence (en m) :** 29.060 m  
**Altitude calculée de l'eau (en m) :** 29.06 m
