Commune : <b>MONDEVILLE</b>	Rivière : <b>L' Orne</b>
	<b>Moulin au bout de l'impasse du Dan - Passerelle amont</b>	
<b>Commentaires :</b> Le cours d'eau traversant le moulin est Le Biez.		<b>1</b> Repère(s) sur le site

**Unité de gestion :** Seine aval-Côtiers Normands  
**Code :** ORNEYR1\_S\_09 **Date de mise à jour :** 08/02/2019  
**Auteur :** SPC.SACN

**Code :** ORNEYR1\_R\_09\_01 **Date de mise à jour :** 02/09/2019  
**Auteur :** SPC.SACN

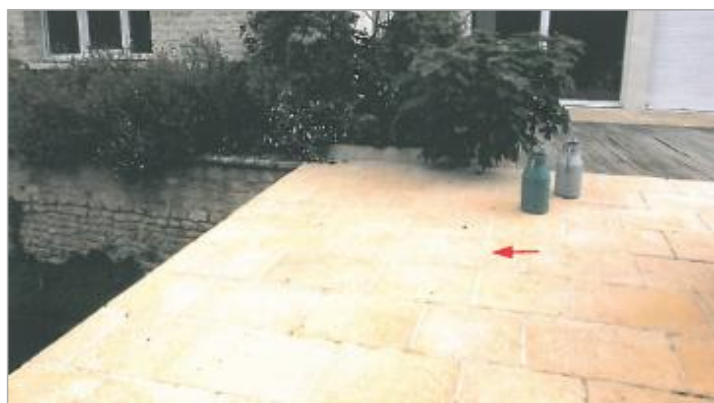
<b>6 Janvier 2001</b>	Altitude calculée de l'eau : <b>5.4 m</b>
	Nature de l'inondation : <b>Débordement de cours d'eau</b>	Nature du repère : <b>Témoignage oral</b>
<b>Commentaires :</b> L'eau est arrivée à mi-pente de la passerelle.

Moulin au bout de l'impasse du Dan - Passerelle amont (photo SPC SACN)
