Commune : **GROSLEY-SUR-RISLE**Rivière : **La Risle**

## Poteau de fer, en aval du pont.

### GÉNÉRAL

**Unité de gestion :** Seine aval-Côtiers Normands  
**Code :** WEB\_S\_202205290537    **Date de mise à jour :** 12/04/2024  
**Auteur :** Ghubert

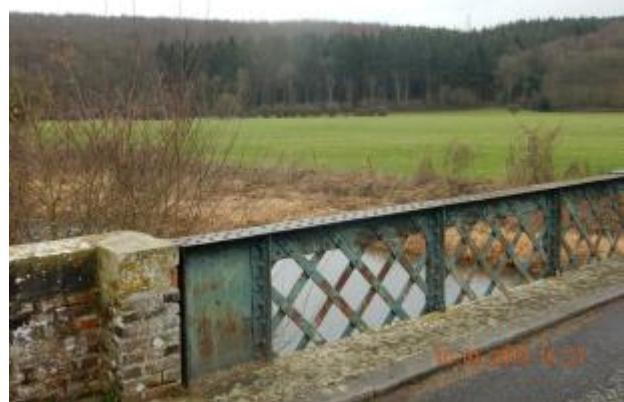
**Commentaires :** Cinquième poteau de fer de la clôture en aval du pont, en rive droite.  
Débordement en hautes eaux venant du thalweg en rive droite qui contourne le pont.

Vue de la rive droite aval depuis le pont (source : SPC SACN)

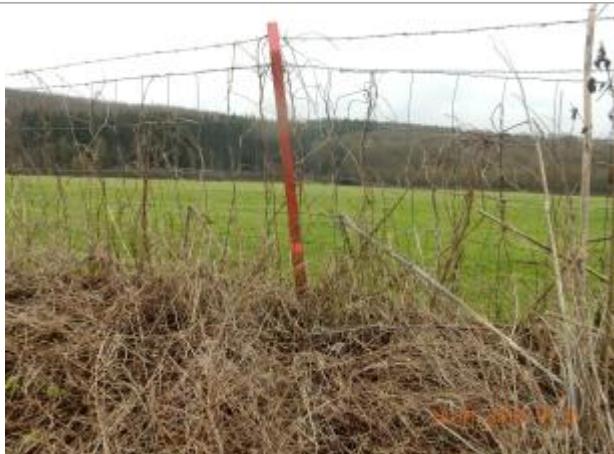
**13 Juin 2018**Nature de l'inondation : **Débordement de cours d'eau****Commentaires :** Repère signalé par l'ASA Risle médiane.Altitude calculée de l'eau : **101.63 m**Nature du repère : **Marque peinture ou encre**

Vue sur le poteau lors de la visite en janvier 2019 (source : SPC SACN)

**Maximum de l'inondation :** Oui  
**Visibilité :** Oui    **État du repère :** Bon  
**Pérennité :** Moyenne

**Méthode :** GPS  
**Organisme :** SPC Seine aval - Côtiers normands  
**Référence nivélée :** Marque d'inondation  
**Description référence du repère :** Marque peinte sur le cinquième poteau de fer après l'angle avec le pont en aval, en rive droite.  
**Système altimétrique :** NGF IGN 1969 (système normal)  
**Altitude de la référence (en m) :** 101.630 m  
**Altitude calculée de l'eau (en m) :** 101.63
