Commune : **GROSLEY-SUR-RISLE**Rivière : **La Risle****Poteau de fer, en aval du pont.****Commentaires** : Cinquième poteau de fer de la clôture en aval du pont, en rive droite. Débordement en hautes eaux venant du thalweg en rive droite qui contourne le pont.**1** Repère(s) sur le site**GÉNÉRAL****Unité de gestion** : Seine aval-Côtiers Normands**Code** : WEB_S_202205290537**Date de mise à jour** : 12/04/2024**Auteur** : Ghubert

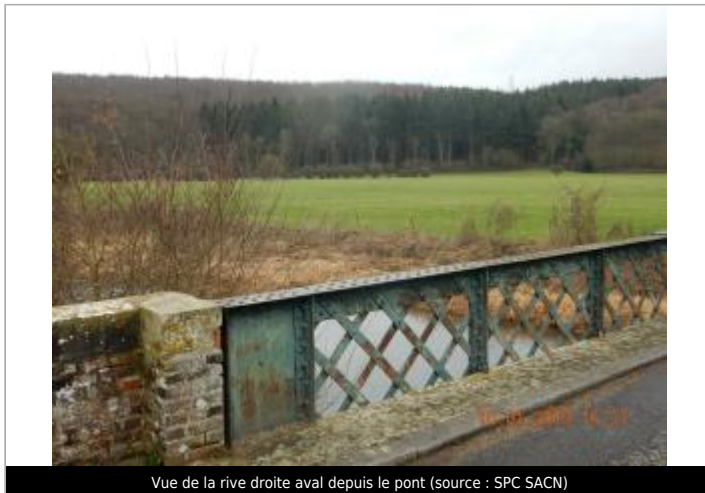
Vue de la rive droite aval depuis le pont (source : SPC SACN)
