Commune : **BEAUMONT-LE-ROGER**Rivière : **La Risle**

## Mur extérieur de la Salle pour le club de foot de Beaumont-le-Roger (salle Marcel Maison)

**Unité de gestion :** Seine aval-Côtière Normands

**Code :** WEB\_S\_202207185940 **Date de mise à jour :** 18/07/2022

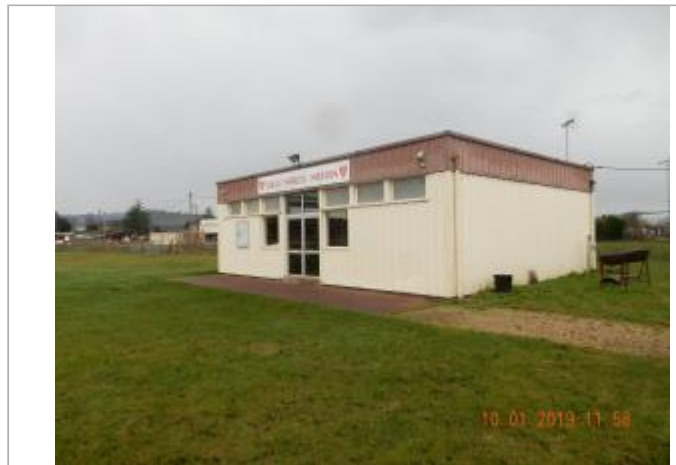
Vue sur la salle (source : SPC SACN)

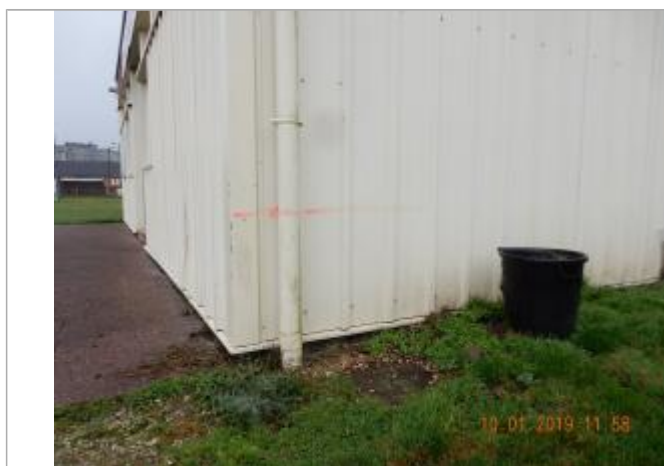
**13 Juin 2018**Altitude calculée de l'eau : **91.39 m**Nature de l'inondation : **Débordement de cours d'eau**Nature du repère : **Marque peinture ou encre**

**Commentaires :** Marque peinte par l'ASA Risle médiane sur témoignages de l'employé municipal.

Le niveau d'eau sans doute dû à des débordements des thalweg en rive gauche qui se sont mis en eau lors de l'inondation.

**État du repère :** Moyen

**Pérennité :** Moyenne

Photo de la marque effectuée par l'ASA Risle médiane (source : SPC SACN)
