Commune : **BEAUMONT-LE-ROGER**Rivière : **La Risle****Rambarde entourant le terrain de foot, au coin nord-ouest.****Commentaires** : Site signalé par l'ASA Risle médiane.**1** Repère(s) sur le site**GÉNÉRAL****Unité de gestion** : Seine aval-Côtiers Normands**Code** : WEB_S_202207180839 **Date de mise à jour** : 18/07/2022**Auteur** : Ghubert

GÉNÉRAL**Code** : WEB_R_201901152840**Date de mise à jour** :**Auteur** : Ghubert

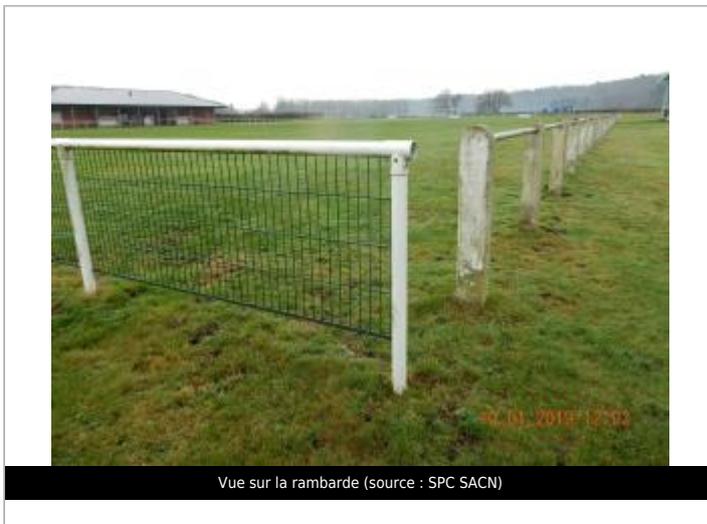
Vue sur la rambarde (source : SPC SACN)

Niveau d'eau est parvenu juste en dessous la barre horizontale de la rambarde.

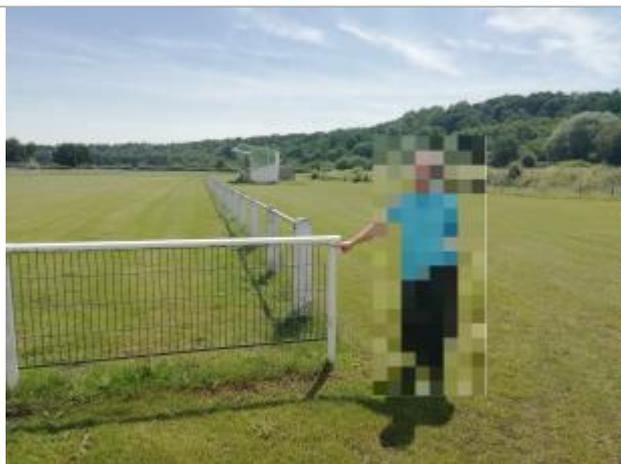
MARQUE**Maximum de l'inondation** : Oui**Visibilité** : Oui**État du repère** : Mauvais**Pérennité** : Aucune**SOURCE DE REPÉRAGE : VISITE DE TERRAIN -****Type de repérage** : Source bibliographique**Organisme** : DIREN Centre**NIVELLEMENT SPC SACN. LE SPC N'EST PAS GÉOMÈTRE EXPERT, LES COTES SONT DONNÉES À TITRES INDICATIF. - 12/07/2022****Méthode** : GPS**Commentaires sur le nivellement** : Précision instrument: +/- 2 cm.**Référence nivelée** : Autre type de référence**Description référence du repère** : Sol au pied de la rambarde**Système altimétrique** : NGF IGN 1969 (système normal)**Altitude de la référence (en m)** : 90.440 m**Différence entre le niveau d'eau et la référence (en m)** : 1.000 m**Altitude calculée de l'eau (en m)** : 91.44

Le doigt représente le niveau d'eau atteint (source : ASA Risle médiane)
