Commune : **MESNIL-EN-OUICHE** | Rivière : **La Risle**

Mur gauche à côté de la porte du garage de l'habitation rive gauche en aval du pont du Moulin de la Chapelle.

Unité de gestion : Seine aval-Côtiers Normands
 Code : WEB_S_202205290541 Date de mise à jour : 16/01/2019
 Auteur : Ghubert

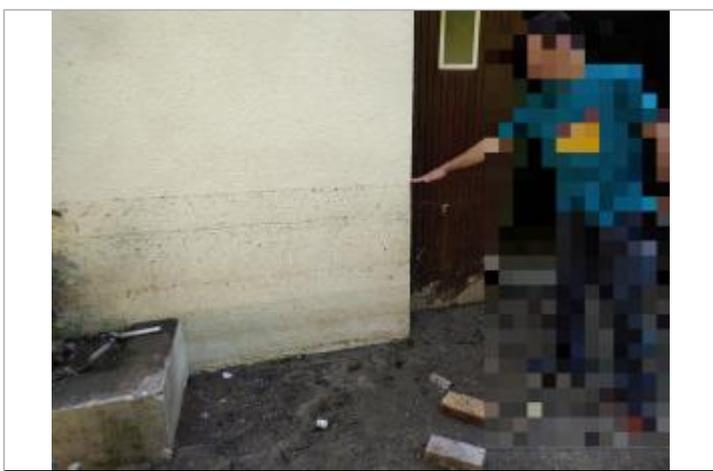
13 Juin 2018
 Nature de l'inondation : **Débordement de cours d'eau** Nature du repère : **Laisse d'inondation**

Commentaires : Marque matérialisant le niveau d'eau repéré rapidement après l'inondation par l'ASA Risle médiane.

Vue sur la marque d'inondation, confortée par le niveau de la main (source : ASA Risle médiane)

Maximum de l'inondation : Oui
 Visibilité : Oui État du repère : Bon
 Pérennité : Aucune
