Commune : **COLOMBEY LES DEUX EGLISES**

## sur le pont chemin d'exploitation de la vallée

### GÉNÉRAL

**Code :** WEB\_S\_201901284317

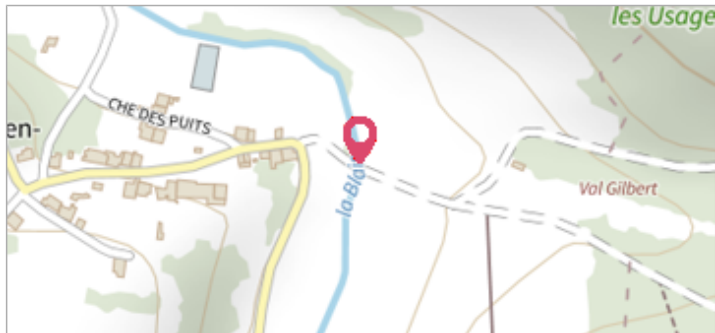
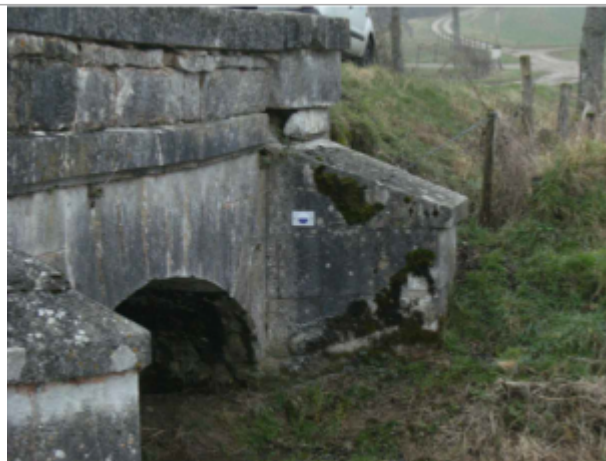
Repere de crue au centre de la photo

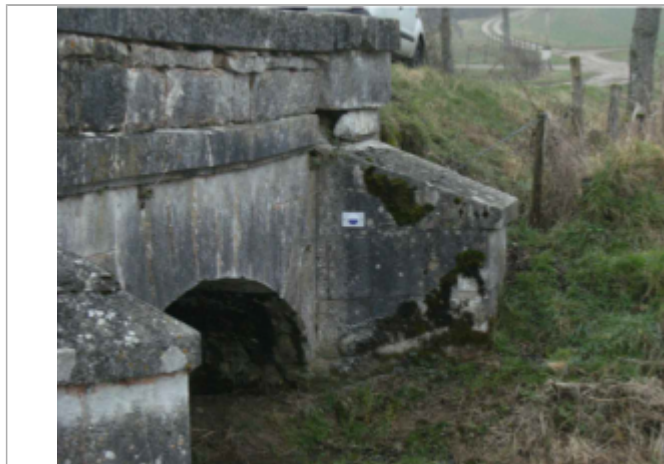
**Visibilité :** Oui

**État du repère :** Bon

repere de crue au centre de la photo

**Description référence du repère :** Plaque métallique

**Altitude de la référence (en m) :** 269.010 m
