Commune : **ARNANCOURT**

sur le pont route départementale N° 227

GÉNÉRAL

Code : WEB_S_201901280526 **Date de mise à jour :** 04/02/2019

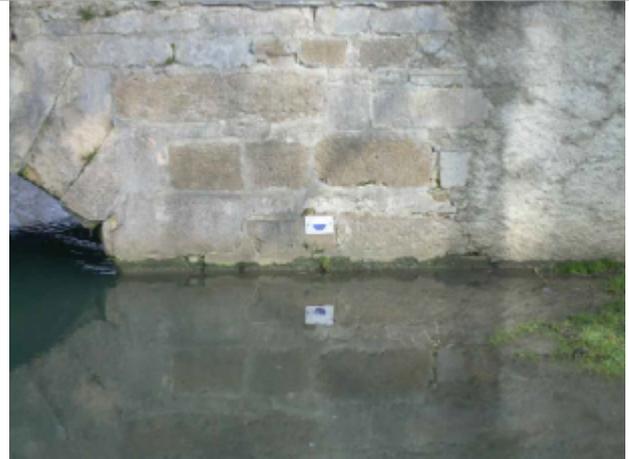
Repere de crue au centre de la photo

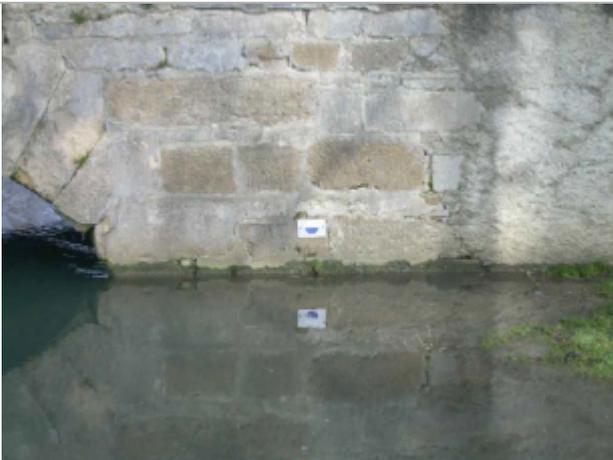
Description référence du repère : Plaque métallique

Altitude calculée de l'eau (en m) : 216.71 m

repere de crue au centre de la photo
