Commune : **ARNANCOURT**

sur le pont route départementale N° 227

Code : WEB_S_201901280526 **Date de mise à jour :** 04/02/2019

Code : WEB_R_201901280550

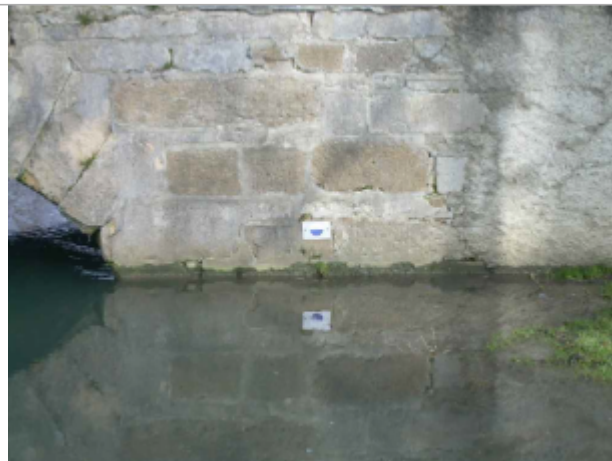
Repere de crue au centre de la photo

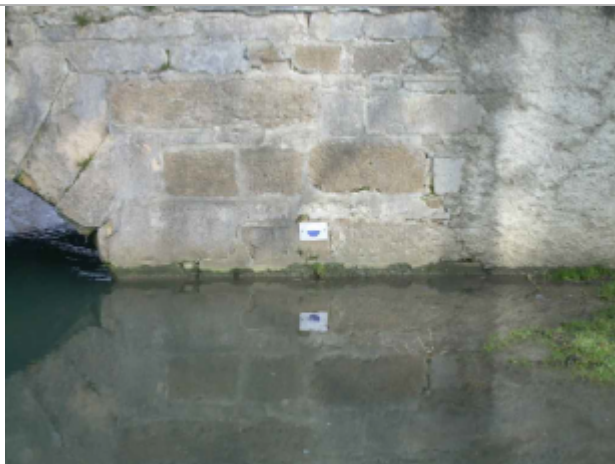
Description référence du repère : Plaque métallique

Altitude de la référence (en m) : 216.710 m

repere de crue au centre de la photo
