Commune : **DOMMARTIN-LE-SAINT-PERE**

## sur le pont route départementale n°960

**Code :** WEB\_S\_201901282436 **Date de mise à jour :** 04/02/2019

**Janvier 1910**

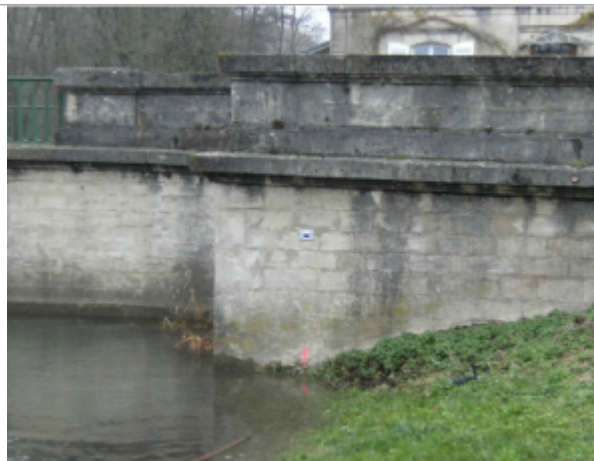
Repere de crue au centre de la photo

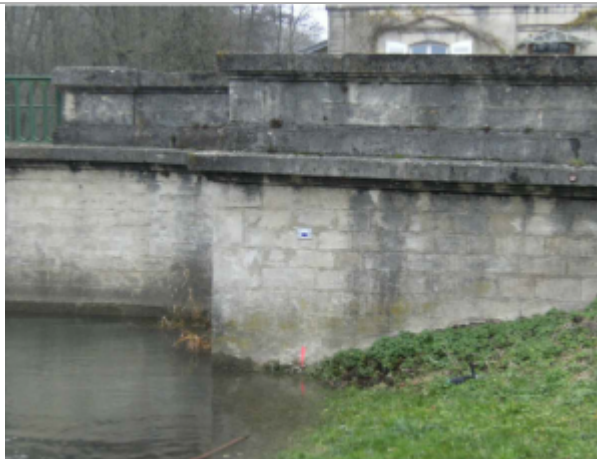
**Description référence du repère :** Plaque métallique

**Altitude de la référence (en m) :** 200.920 m

repere de crue au centre de la photo
