Commune : **DOMMARTIN-LE-FRANC**

## pont rue de la gare

**1** Repère(s) sur le site

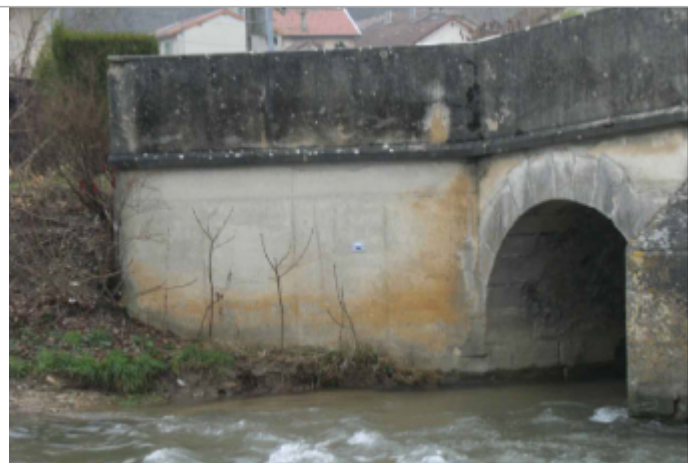
Repere de crue au centre de la photo

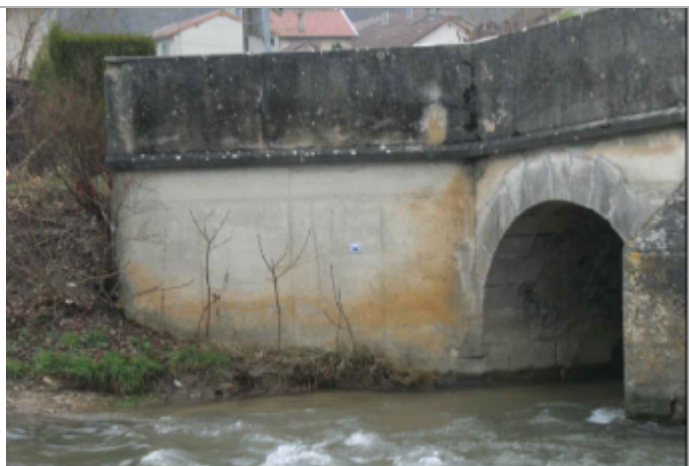
**Description référence du repère :** Plaque métallique

**Altitude de la référence (en m) :** 186.910 m

repere de crue au centre de la photo
