Commune : **DOMMARTIN-LE-FRANC**

## pont rue de la gare

**1** Repère(s) sur le site

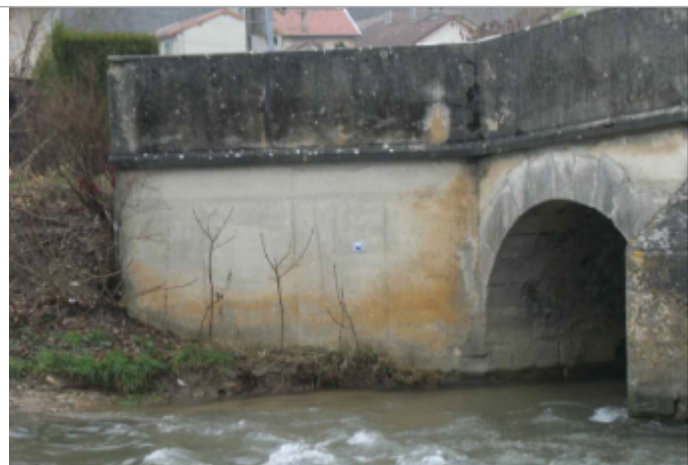
Repere de crue au centre de la photo

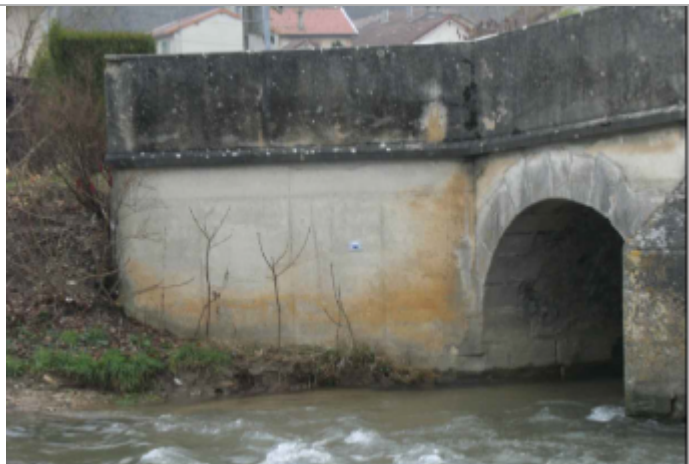
**Description référence du repère :** Plaque métallique

**Altitude de la référence (en m) :** 186.910 m

reper de crue au centre de la photo
