Commune : **VILLE-EN-BLAISOIS**

## pont chemin du mertrud

**1** Repère(s) sur le site

**Code :** WEB\_S\_201901284840 **Date de mise à jour :** 04/02/2019

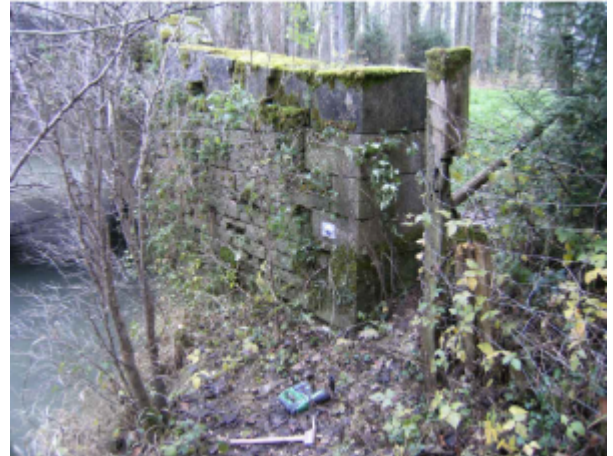
Repere de crue au centre de la photo

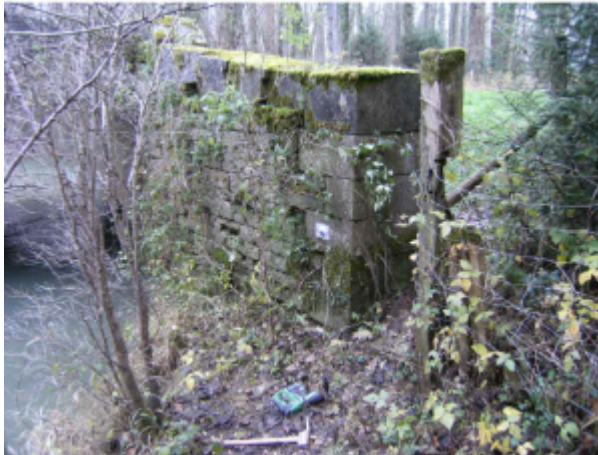
**Description référence du repère :** Plaque métallique

**Altitude de la référence (en m) :** 183.070 m

repere de crue au centre de la photo
