Commune : **VILLE-EN-BLAISOIS**

## pont chemin du mertrud

**1** Repère(s) sur le site

**Code :** WEB\_S\_201901284840 **Date de mise à jour :** 04/02/2019

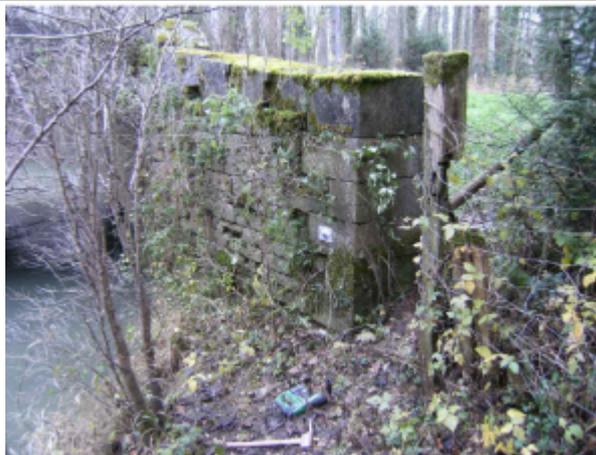
Repere de crue au centre de la photo

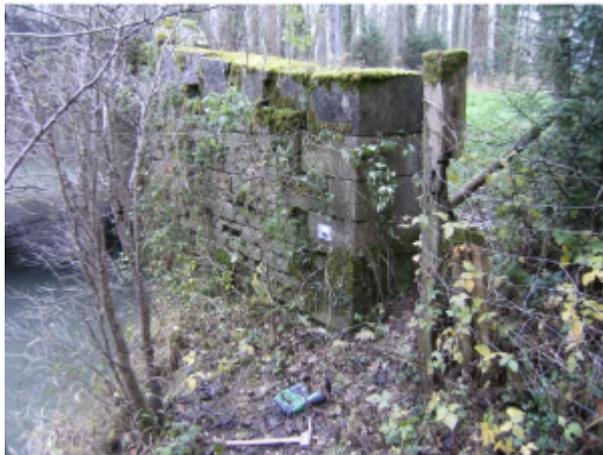
repere de crue au centre de la photo

**Description référence du repère :** Plaque métallique

**Altitude de la référence (en m) :** 183.070 m
