Commune : VILLE-EN-BLAISOIS

## pont chemin du mertrud

**GÉNÉRAL****Unité de gestion :** Seine amont-Marne amont**Code :** WEB\_S\_201901284840**Date de mise à jour :** 04/02/2019**Auteur :** SPC SAMA

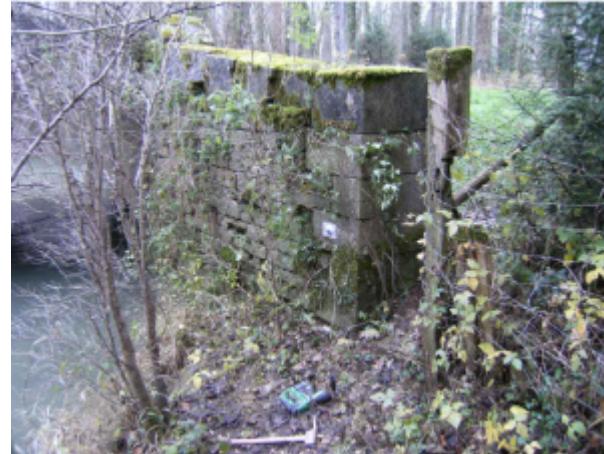
Repere de crue au centre de la photo

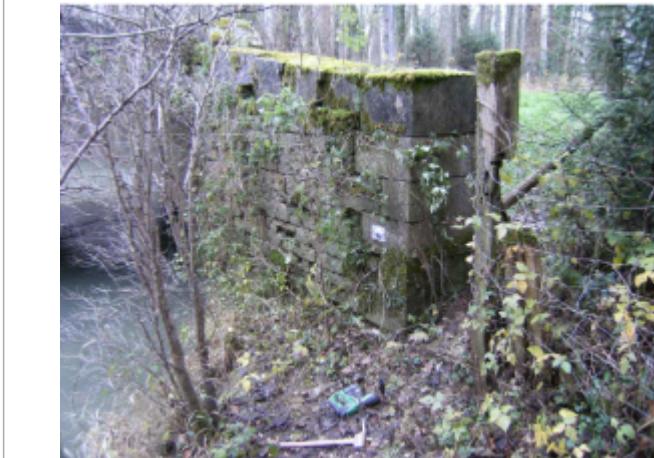
repere de crue au centre de la photo

**MARQUE****Visibilité :** Non renseigné**NIVELLEMENT PAR LE SPC SAMA - 05/07/2023****Méthode :** GPS**Référence nivélée :** Marque d'inondation**Description référence du repère :** Plaque métallique**Système altimétrique :** NGF IGN 1969 (système normal)**Altitude de la référence (en m) :** 183.070 m**Altitude calculée de l'eau (en m) :** 183.07 m
