Commune : LOUDEMONT

## pont route départementale n°192

**1** Repère(s) sur le site

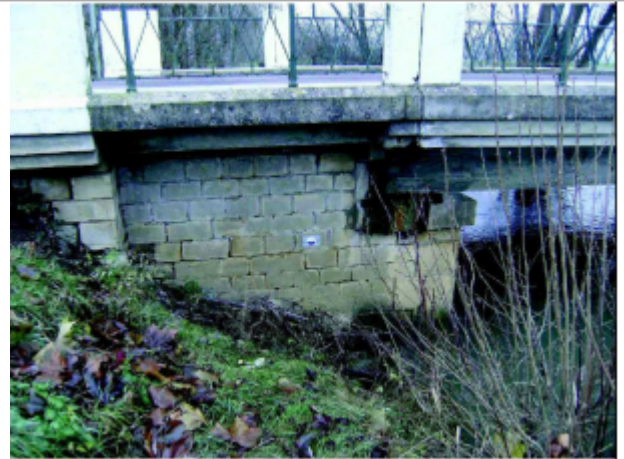
repere de crue au centre de la photo

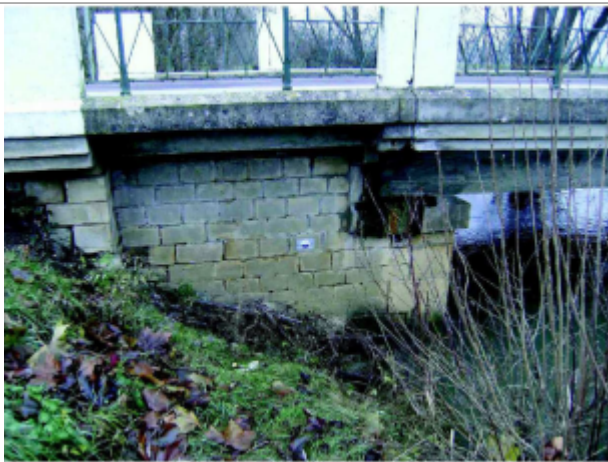
**Description référence du repère :** Plaque métallique

**Altitude de la référence (en m) :** 145.700 m

repere de crue au centre de la photo
