Commune : REIGNAC-SUR-INDRE

Rivière : L' Indre

## À proximité du bâtiment l'Union Sportive de Reignac

Nature de l'inondation : Débordement de cours d'eau

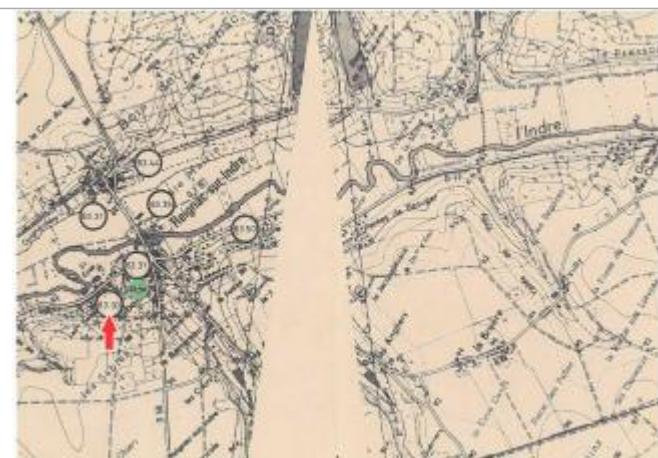
Localisation et altitude du repère (flèche rouge) sur le document d'origine (source : DDE 37)
