Commune : COUBON

Rivière : La Loire

Aire de pique-nique de Charentus

GÉNÉRAL**Unité de gestion :** Loire-Allier-Cher-Indre**Date de mise à jour :** 22/02/2022**Code :** PEV_S_5
Auteur : SPC LCI

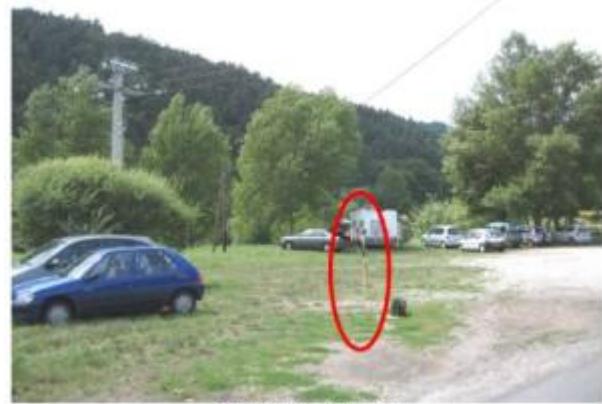
Photo du site (source : cabinet LEURENT)

Commentaires : Parking de l'aire de pique-nique, le repère de crue a disparu.**1**

Photo du 7 août 2008

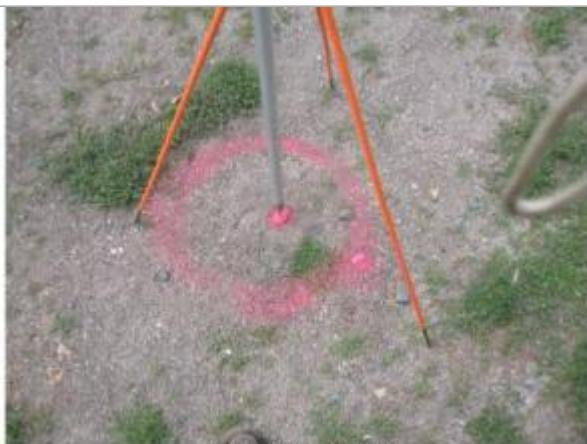
Photo du repère (source : cabinet LEURENT)

**21 Septembre 1980****Nature de l'inondation :** Débordement de cours d'eau**Altitude calculée de l'eau :** **641.91 m****Nature du repère :** Limite au sol**Commentaires :** Repère matérialisé par une tige de fer, sur l'aire de pique-nique de Charentus, à 18,70 m du poteau EDF et à 5,70m du bord en goudron.**GÉNÉRAL****Code :** PEV_R_5_1**Auteur :** SPC LCI**Date de mise à jour :**

Photo du 7 août 2008

MARQUE**Maximum de l'inondation :** Non renseigné**Visibilité :** Non renseigné**État du repère :** Disparu**Pérennité :** Aucune**Repère calculé :** Non renseigné**PHEC :** Non renseigné**SOURCE DE REPÉRAGE : RECENSEMENT DES REPÈRES DE CRUES PAR LE CABINET LAURENT POUR LE SICALA 43 -****Type de repérage :** Non renseigné**Organisme :** SICALA 43**NIVELLEMENT PAR LE CABINET LAURENT - 31/07/2008****Méthode :** Non renseigné**Organisme :** SICALA 43**Commentaires sur le nivellation :** Nivellement à partir du repère de crue dans l'usine hydroélectrique.**Référence nivellée :** Marque d'inondation**Système altimétrique :** NGF IGN 1969 (système normal)**Altitude de la référence (en m) :** 641.910 m**Altitude calculée de l'eau (en m) :** 641.91
