Commune : **COUBON**Rivière : **La Loire****Terrain de foot - Vestiaires****Commentaires** : Ce repère de crue se situe sur la façade des vestiaires du terrain de foot et plus précisément sur la façade ouest, à proximité de la porte d'entrée du bâtiment.**1** Repère(s) sur le site**GÉNÉRAL****Unité de gestion** : Loire-Allier-Cher-Indre**Code** : PEV_S_8**Date de mise à jour** : 03/03/2022**Auteur** : SPC LCI

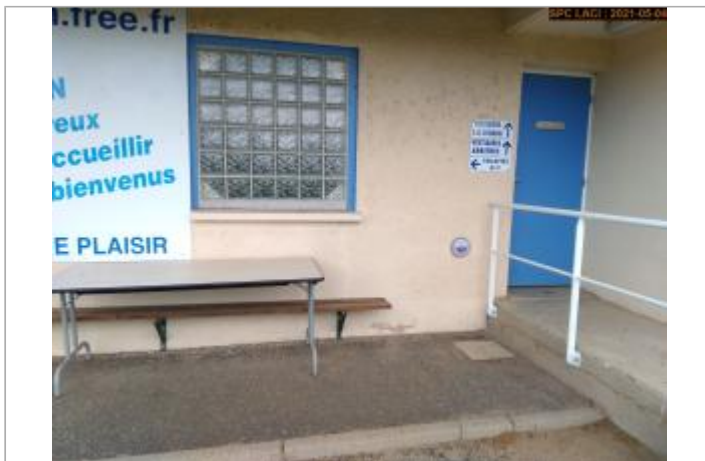
Vue du site en 2021

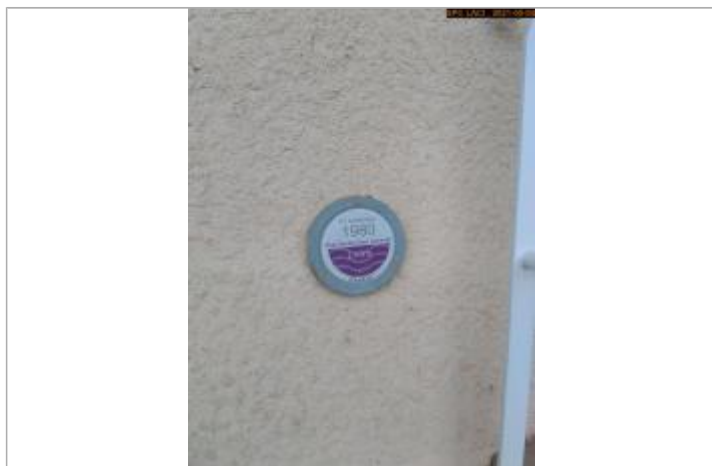
**21 septembre 1980**Altitude calculée de l'eau : **629.23 m**Nature de l'inondation : **Débordement de cours d'eau**Nature du repère : **Repère normalisé (décret n°2005-233)****Commentaires** : Macaron normalisé sur la façade ouest vestiaires, à gauche de la porte de gauche.**GÉNÉRAL****Code** : PEV_R_8_1**Date de mise à jour** :**Auteur** : SPC LCI

MARQUE**Texte** : 21 Septembre 1980**Maximum de l'inondation** : Oui**Visibilité** : Oui**État du repère** : Bon**Pérennité** : Longue**Repère calculé** : Oui**PHEC** : Oui**SOURCE DE REPÉRAGE : RECENSEMENT DES REPÈRES DE CRUES PAR LE CABINET LAURENT POUR LE SICALA 43 -****Type de repérage** : Non renseigné**Organisme(s)** : SICALA 43**NIVELLEMENT PAR LE CABINET LAURENT - 31/07/2008****Méthode** : GPS**Organisme** : SICALA 43**Commentaires sur le nivellement** : 80 cm au-dessus de l'enrobé (sol) sur les vestiaires du terrain de foot.**Référence nivelée** : Marque d'inondation**Système altimétrique** : NGF IGN 1969 (système normal)**Altitude de la référence (en m)** : 629.230 m**Altitude calculée de l'eau (en m)** : 629.23 m

Vue du repère rapprochée en 2021
