Commune : COUBON

Rivière : La Loire

Terrain de foot - Vestiaires

Code : PEV_R_8_1**Date de mise à jour :****Auteur :** SPC LCI

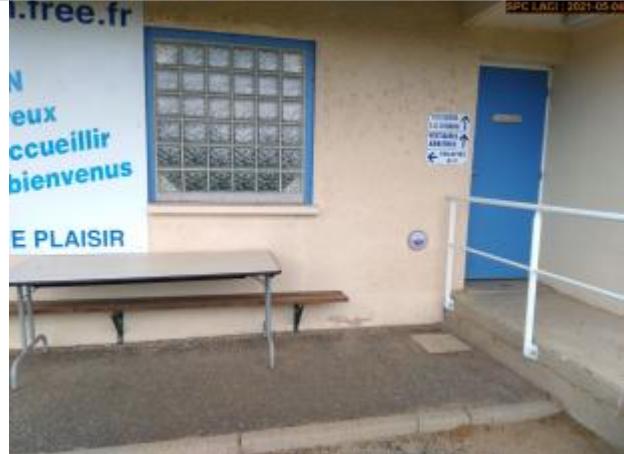
Commentaires : Ce repère de crue se situe sur la façade des vestiaires du terrain de foot et plus précisément sur la façade ouest, à proximité de la porte d'entrée du bâtiment.

Vue du site en 2021

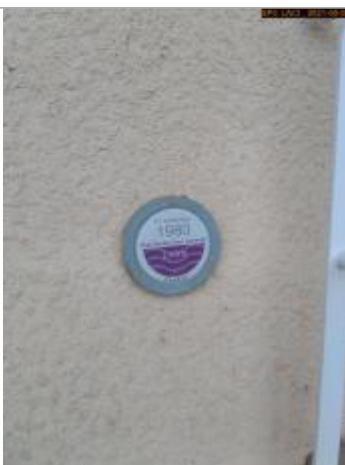
**21 Septembre 1980**Nature de l'inondation : **Débordement de cours d'eau****Commentaires :** Macaron normalisé sur la façade ouest vestiaires, à gauche de la porte de gauche.

Vue du repère rapprochée en 2021

Altitude calculée de l'eau : 629.23 m**Nature du repère : Repère normalisé (décret n°2005-233)**

Texte : 21 Septembre 1980**Maximum de l'inondation :** Oui**Visibilité :** Oui**Pérennité :** Longue**PHEC :** Oui**État du repère :** Bon**Repère calculé :** Oui

Méthode : GPS**Organisme :** SICALA 43**Commentaires sur le nivelllement :** 80 cm au-dessus de l'enrobé (sol) sur les vestiaires du terrain de foot.**Référence nivellée :** Marque d'inondation**Système altimétrique :** NGF IGN 1969 (système normal)**Altitude de la référence (en m) :** 629.230 m**Altitude calculée de l'eau (en m) :** 629.23 m
