Commune : SAINT-DENIS-SUR-COISE

Rivière : La Coise

Stade Saint-Denis-sur-Coise**Commentaires** : Ce site se trouve au niveau du Stade Saint-Denis-sur-Coise, plus précisément, au niveau du grillage à côté de l'entrée principal et du parking.**1** Repère(s) sur le site**GÉNÉRAL****Unité de gestion** : Loire-Allier-Cher-Indre**Code** : WEB_S_201903181635 **Date de mise à jour** : 19/01/2024**Auteur** : SPC LCI

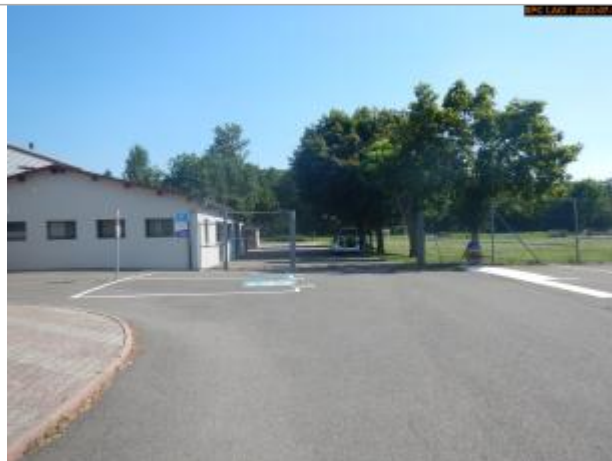
Vue du site en 2023

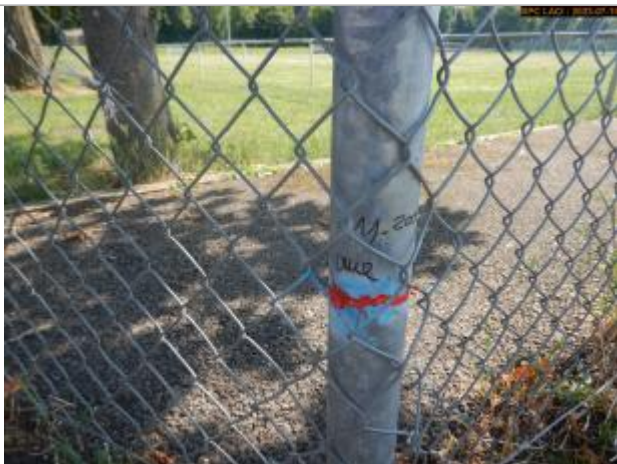
**1er novembre 2008**Nature de l'inondation : **Débordement de cours d'eau**Altitude calculée de l'eau : **468.784 m**Nature du repère : **Marque peinture ou encre****Commentaires** : Ce repère de crue est une laisse d'inondation, plus précisément, ce sont des débris végétaux sur le grillage de protection du stade à 0.30 m au dessus du sol bitumé. Une marque en bleue a été faite en 2009. Un nouveau trait en rouge avec un écrit : 11/2008 en 2023.**GÉNÉRAL****Code** : WEB_R_201903144928**Date de mise à jour** :**Auteur** : SPC LCI

MARQUE**Texte** : 11/2008**Maximum de l'inondation** : Oui**Visibilité** : Oui**État du repère** : Bon**Pérennité** : Longue**Repère calculé** : Non**PHEC** : Non**SOURCE DE REPÉRAGE : SPC LACI, RECENSEMENT DES REPÈRES DE CRUES ÉTÉ 2023 -****Type de repérage** : Campagne de terrain post-inondation**Organisme(s)** : SPC Loire-Allier-Cher-Indre**NIVELLEMENT DGPS SPC LACI - 10/07/2023****Méthode** : GPS**Organisme** : SPC Loire-Allier-Cher-Indre**Référence nivelée** : Autre type de référence**Description référence du repère** : Sol bitumé**Système altimétrique** : NGF IGN 1969 (système normal)**Altitude de la référence (en m)** : 468.484 m**Différence entre le niveau d'eau et la référence (en m)** : 0.300 m**Altitude calculée de l'eau (en m)** : 468.784 m

Vue du repère en 2023
