Commune : **SAINT-DENIS-SUR-COISE**Rivière : **La Coise****Stade Saint-Denis-sur-Coise****Commentaires** : Ce site se trouve au niveau du Stade Saint-Denis-sur-Coise, plus précisément, au niveau du grillage à côté de l'entrée principal et du parking.**1** Repère(s) sur le site**GÉNÉRAL****Unité de gestion** : Loire-Allier-Cher-Indre**Code** : WEB_S_201903181635 **Date de mise à jour** : 19/01/2024**Auteur** : SPC LCI

GÉOLOCALISATION**Coordonnées WGS84** : X: 4.42115600 / Y: 45.61752700**Coordonnées RGF93 (Lambert 93)** X: 810745.91 / Y: 6502996.55**Coordonnées RGF93 (ETRS89)** : X: 4.421156 / Y: 45.617527**Code Hydro**: K06-0330 **Rive de référence**: Droite**1er novembre 2008**

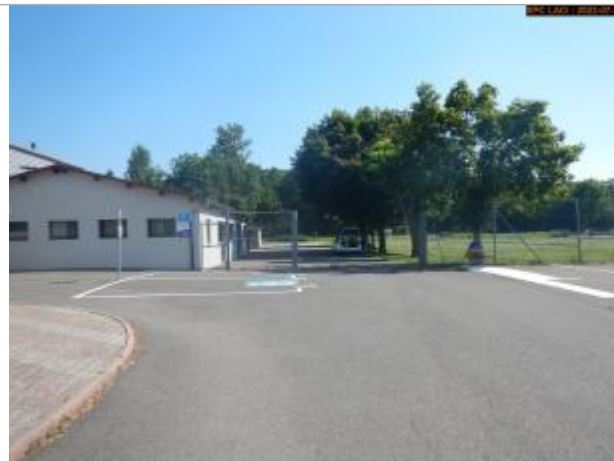
Vue du site en 2023

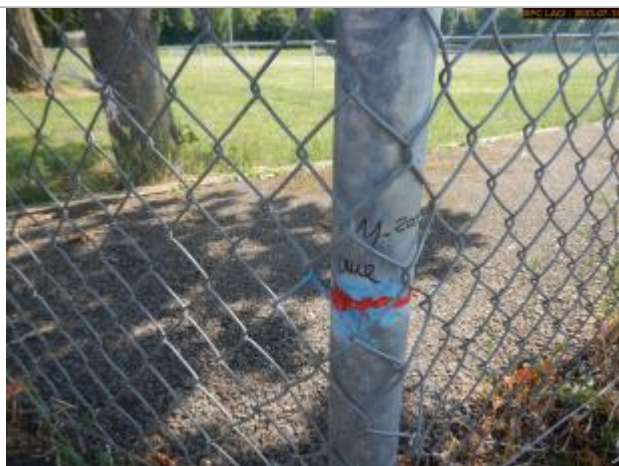
Nature de l'inondation : **Débordement de cours d'eau**Altitude calculée de l'eau : **468.784 m**Nature du repère : **Marque peinture ou encre****Commentaires** : Ce repère de crue est une laisse d'inondation, plus précisément, ce sont des débris végétaux sur le grillage de protection du stade à 0.30 m au dessus du sol bitumé. Une marque en bleue a été faite en 2009. Un nouveau trait en rouge avec un écrit : 11/2008 en 2023.**GÉNÉRAL****Code** : WEB_R_201903144928**Date de mise à jour** :**Auteur** : SPC LCI

MARQUE**Texte** : 11/2008**Maximum de l'inondation** : Oui**Visibilité** : Oui**État du repère** : Bon**Pérennité** : Longue**Repère calculé** : Non**PHEC** : Non**SOURCE DE REPÉRAGE : SPC LACI, RECENSEMENT DES REPÈRES DE CRUES ÉTÉ 2023 -****Type de repérage** : Campagne de terrain post-inondation**Organisme(s)** : SPC Loire-Allier-Cher-Indre**NIVELLEMENT DGPS SPC LACI - 10/07/2023****Méthode** : GPS**Organisme** : SPC Loire-Allier-Cher-Indre**Référence nivelée** : Autre type de référence**Description référence du repère** : Sol bitumé**Système altimétrique** : NGF IGN 1969 (système normal)**Altitude de la référence (en m)** : 468.484 m**Différence entre le niveau d'eau et la référence (en m)** : 0.300 m**Altitude calculée de l'eau (en m)** : 468.784 m

Vue du repère en 2023
