Commune : SAINT-DENIS-SUR-COISE

Stade Saint-Denis-sur-Coise

Rivière : La Coise

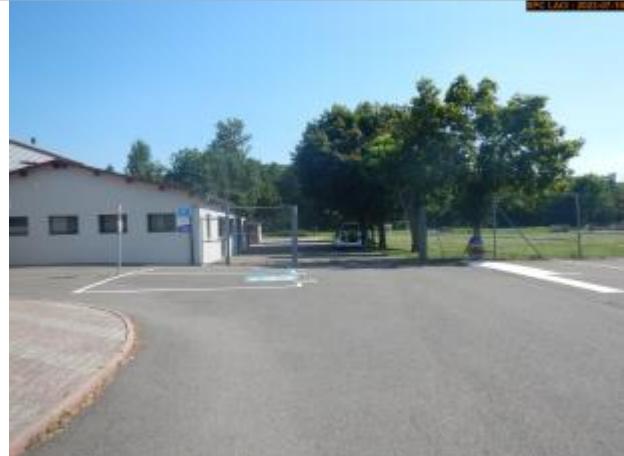
Vue du site en 2023

Commentaires : Ce site se trouve au niveau du Stade Saint-Denis-sur-Coise, plus précisément, au niveau du grillage à côté de l'entrée principale et du parking.

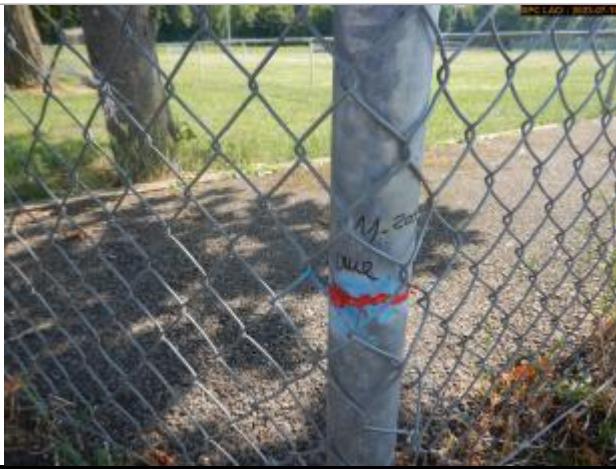
Vue du repère en 2023

Commentaires : Ce repère de crue est une laisse d'inondation, plus précisément, ce sont des débris végétaux sur le grillage de protection du stade à 0.30 m au dessus du sol bitumé. Une marque en bleue a été faite en 2009. Un nouveau trait en rouge avec un écrit : 11/2008 en 2023.

Texte : 11/2008**Maximum de l'inondation :** Oui**Visibilité :** Oui**État du repère :** Bon**Pérennité :** Longue**Repère calculé :** Non**PHEC :** Non
