Commune : **MONTAUBAN-DE-LUCHON** | Rivière : **La Pique**

Muret de protection en aval de la passerelle du golf

Unité de gestion : Garonne-Tarn-Lot
 Code : GTL_18-06_S_42 Date de mise à jour : 26/03/2019
 Auteur :

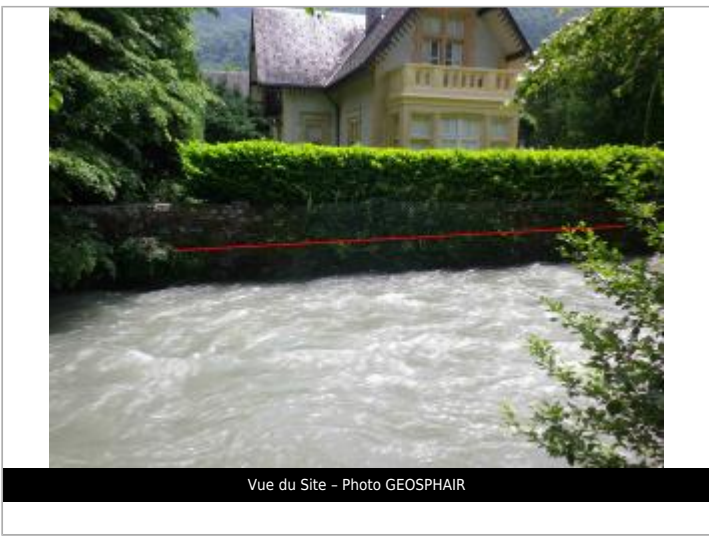
13 juin 2018
 Nature de l'inondation : **Débordement de cours d'eau** Nature du repère : **Laisse d'inondation**

Commentaires : Pas de débordement, le trait rouge montre la hauteur estimée atteinte par l'eau

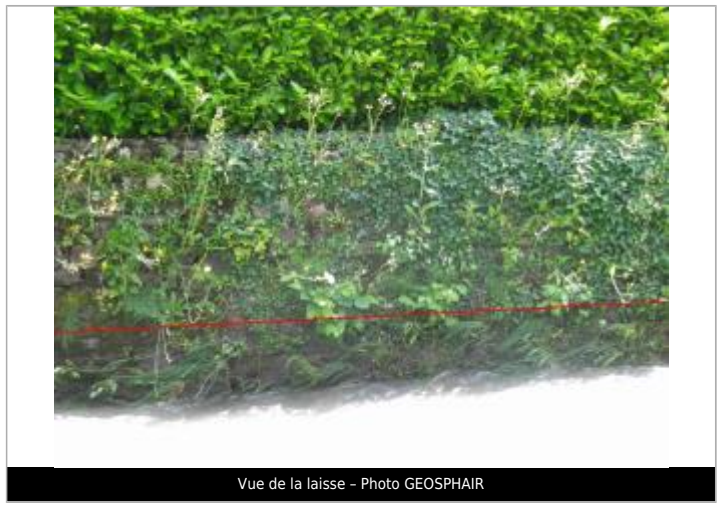
Code : GTL_18-06_R_42_1 Date de mise à jour : 26/03/2019
 Auteur :

Maximum de l'inondation : Oui
 Visibilité : Non État du repère : Disparu
 Pérennité : Aucune Repère calculé : Non renseigné
 PHEC : Non renseigné
