Commune : **BUNCEY** | Rivière : **La Seine**

**Lavoir RD Seine**

**GÉNÉRAL**

**Unité de gestion :** Seine amont-Marne amont  
**Code :** SAMA0118\_S\_S\_7      **Date de mise à jour :** 24/01/2020  
**Auteur :** Cerema Est

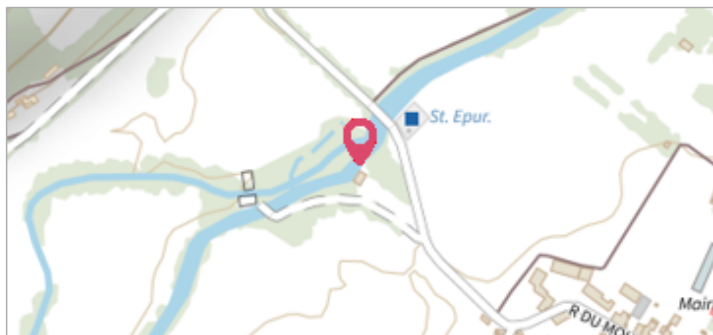
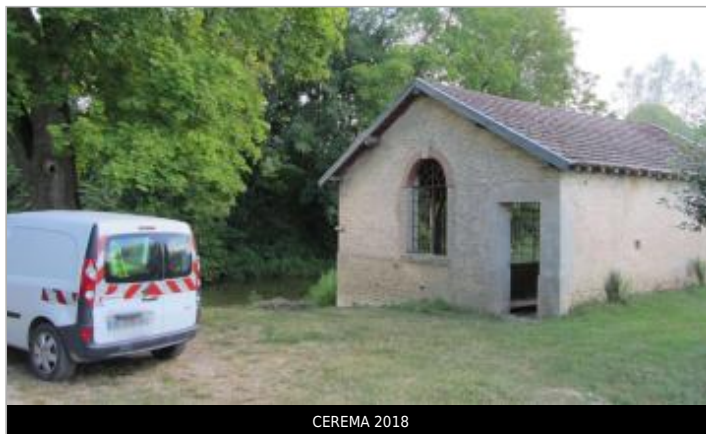
**Commentaires :** Proche aire de jeux de Buncey à proximité de la rue du Moulin

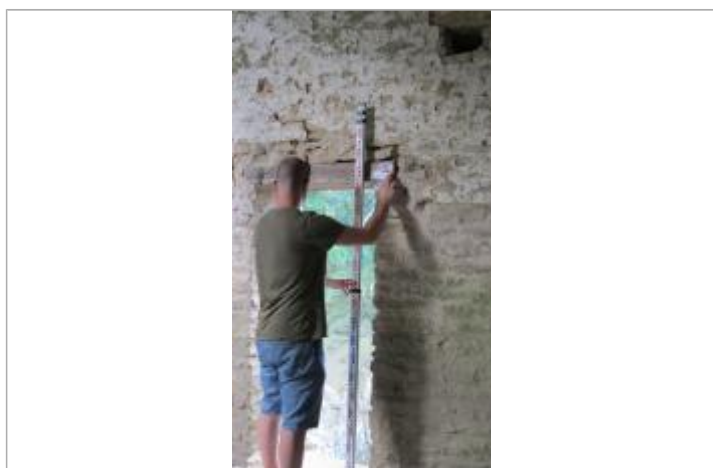
Altitude calculée de l'eau : **230.29 m**

Nature du repère : **Marque peinture ou encre**

**Commentaires :** Intérieur du lavoir - Trait rouge sur linteau en bois de la petite porte à 173cm du sol
