Commune : **CHATILLON-SUR-SEINE** | Rivière : **La Seine**

## Ruelle du petit loup à Chatillon entre le 3 et le 5

**Unité de gestion** : Seine amont-Marne amont  
**Code** : SAMA0118\_S\_S\_8      **Date de mise à jour** : 24/01/2020  
**Auteur** : Cerema Est

**Code** : SAMA0118\_R\_S\_8\_1      **Date de mise à jour** : 24/01/2020  
**Auteur** : Cerema Est

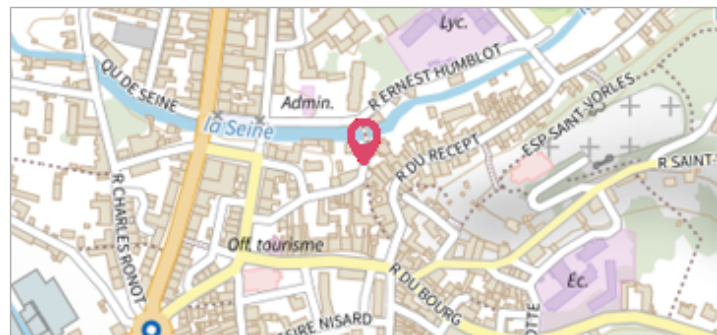
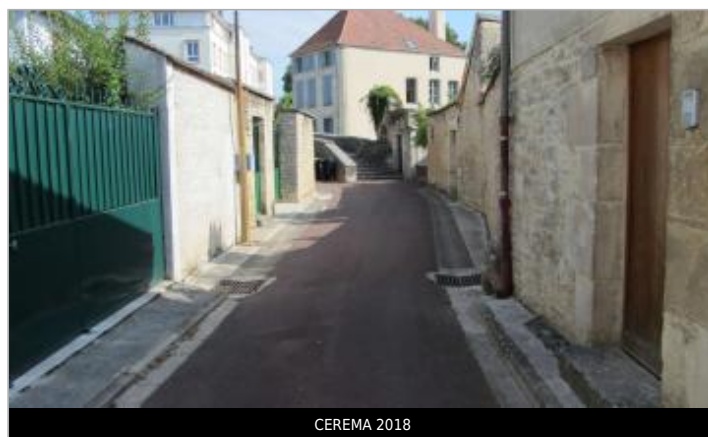
**Commentaires** : à 100m du petit pont en RD

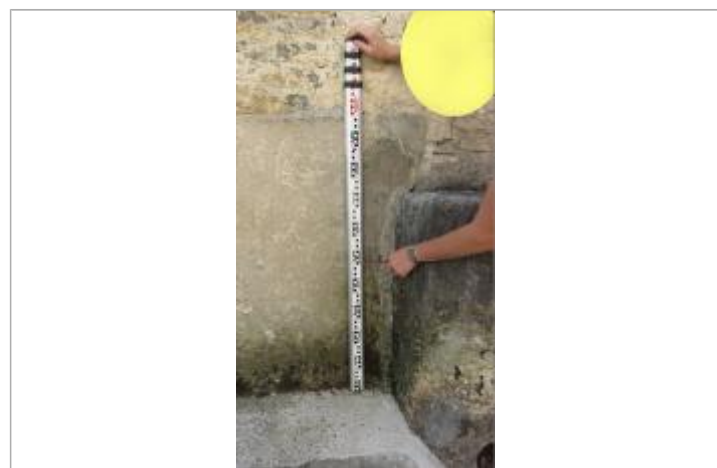
**Janvier 2018**      Altitude calculée de l'eau : **220.04 m**

Nature de l'inondation : **Débordement de cours d'eau**      Nature du repère : **Marque peinture ou encre**

**Commentaires** : Trait rouge à gauche du portail derrière butée en béton à 51cm de hauteur
