Commune : **CHATILLON-SUR-SEINE**

Rivière : **La Seine**

**Ruelle du petit loup à Chatillon entre le 3 et le 5**

**Code** : SAMA0118\_S\_S\_8 **Date de mise à jour** : 24/01/2020

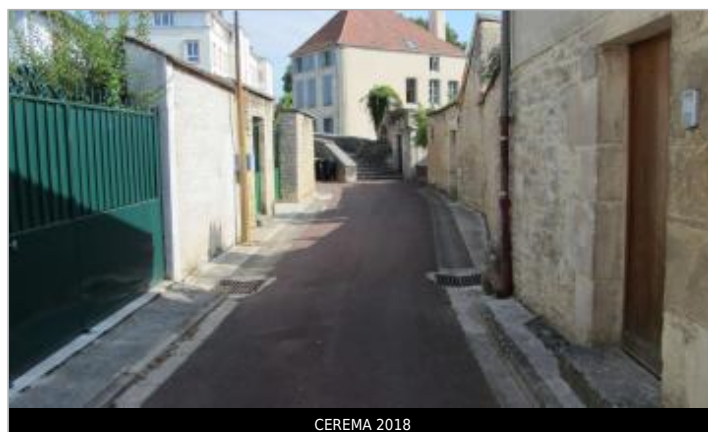
**Commentaires** : à 100m du petit pont en RD

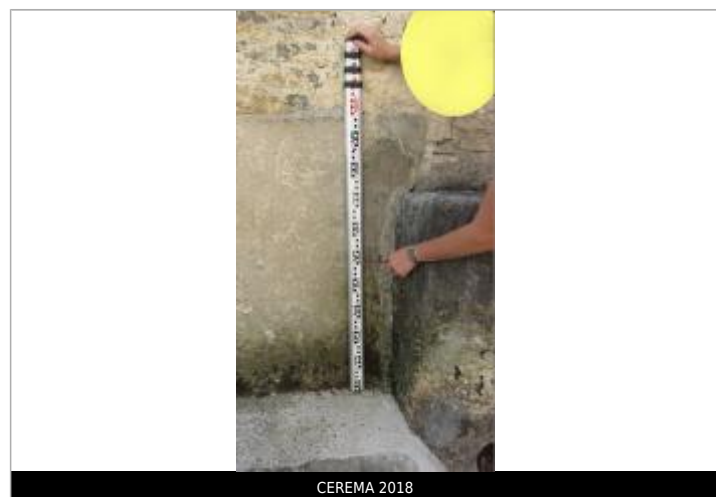
Altitude calculée de l'eau : **220.04 m**

Nature de l'inondation : **Débordement de cours d'eau**

Nature du repère : **Marque peinture ou encre**

**Commentaires** : Trait rouge à gauche du portail derrière butée en béton à 51cm de hauteur
