Commune : **BRION-SUR-OURCE** | Rivière : **L' Ource**

Pont de Brion sur Ource

Unité de gestion : Seine amont-Marne amont
 Code : SAMA0118_S_O_3 Date de mise à jour : 24/01/2020
 Auteur : Cerema Est

Code : SAMA0118_R_O_3_1 Date de mise à jour : 24/01/2020
 Auteur : Cerema Est

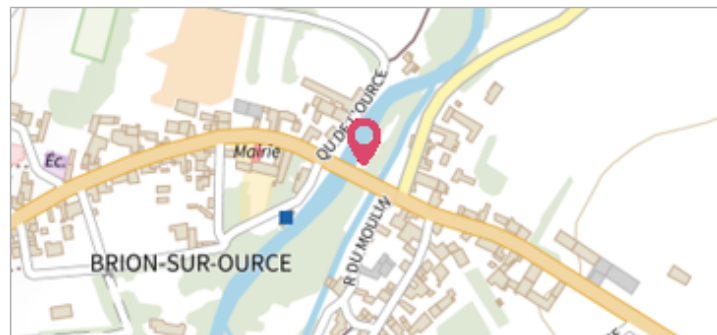
Commentaires : RD aval Ource
