Commune : **VILLOTTE-SUR-OURCE**

Rivière : **L' Ource**

Lavoir communal de Vilotte sur Ource

Code : SAMA0118_S_O_4

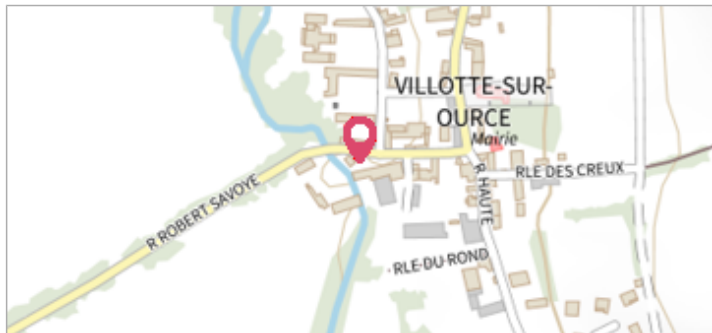
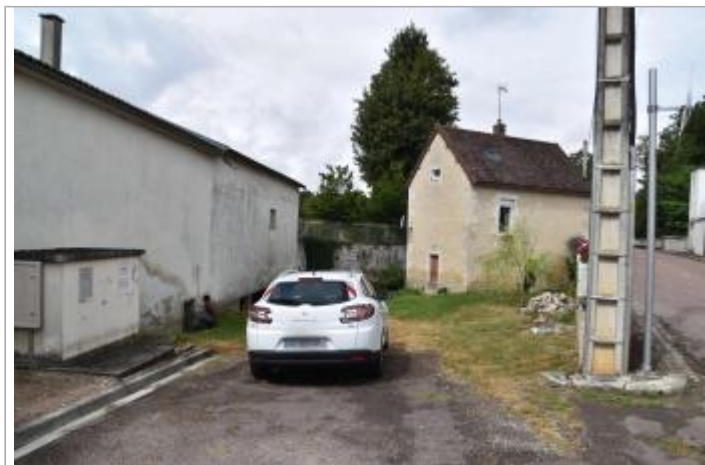
Commentaires : Bâtiment avec façade béton à l'entrée du village à droite à 20m du lavoir

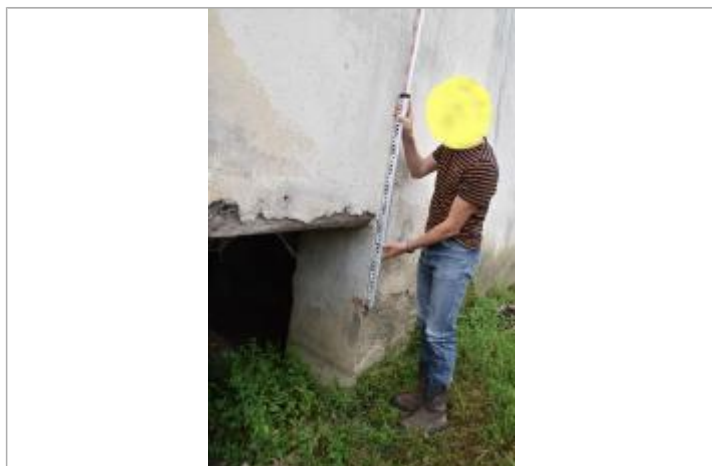
Code : SAMA0118_R_O_4_1

Altitude calculée de l'eau : **238.27 m**

Nature du repère : **Marque peinture ou encre**

Commentaires : Trait rouge 43cm sous le linteau du coté droit de la petite ouverture - RD canal apparemment non vanné

Maximum de l'inondation : Oui

Visibilité : Oui
