Commune : **VANVEY**Rivière : **L' Ource****Lavoir communal de Vanvey****Commentaires :** Sur RD Canal à 20m du jeu de quilles**1** Repère(s) sur le site**GÉNÉRAL****Unité de gestion :** Seine amont-Marne amont**Code :** SAMA0118\_S\_O\_5**Date de mise à jour :** 24/01/2020**Auteur :** Cerema Est

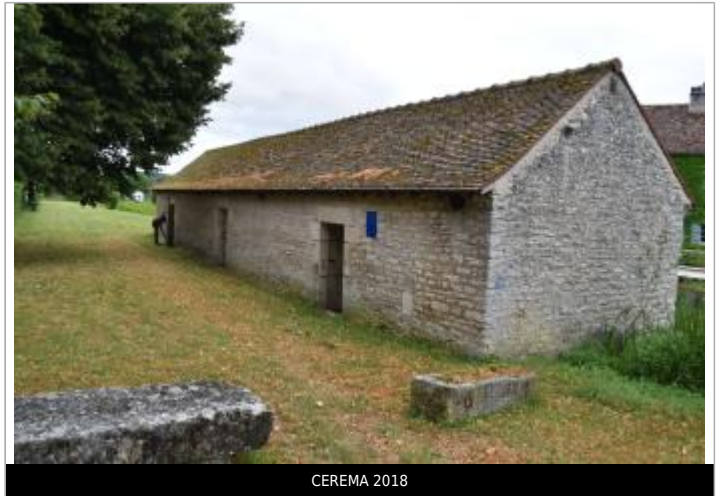
CEREMA 2018

**Janvier 2018**Altitude calculée de l'eau : **250.7 m**Nature de l'inondation : **Débordement de cours d'eau**Nature du repère : **Marque peinture ou encre****Commentaires :** Trait rouge sur le montant gauche de la 3eme porte à gauche du lavoir - 32cm du sol**GÉNÉRAL****Code :** SAMA0118\_R\_O\_5\_1**Date de mise à jour :****Auteur :** Cerema Est

**MARQUE****Maximum de l'inondation :** Oui**Visibilité :** Oui**État du repère :** Non renseigné**Pérennité :** Non renseigné**Repère calculé :** Non renseigné**PHEC :** Non renseigné**SOURCE DE REPÉRAGE : CAMPAGNE DE LEVÉS DE REPÈRES EFFECTUÉE PAR LE CEREMA APRÈS LA CRUE DE JANVIER 2018 - 01/02/2018****Type de repérage :** Campagne de terrain post-inondation**Organisme :** CEREMA Est**NIVELLEMENT CEREMA EST - 01/01/2018****Méthode :** GPS**Organisme :** CEREMA Est**Référence nivelée :** Marque d'inondation**Système altimétrique :** NGF IGN 1969 (système normal)**Altitude de la référence (en m) :** 250.700 m**Altitude calculée de l'eau (en m) :** 250.7
