Commune : **DANCEVOIR** | Rivière : **L' Aube**

Lavoir rue des lavoirs à Dancevoir

Unité de gestion : Seine amont-Marne amont
Code : SAMA0118_S_A_10 **Date de mise à jour :** 24/01/2020
Auteur : Cerema Est

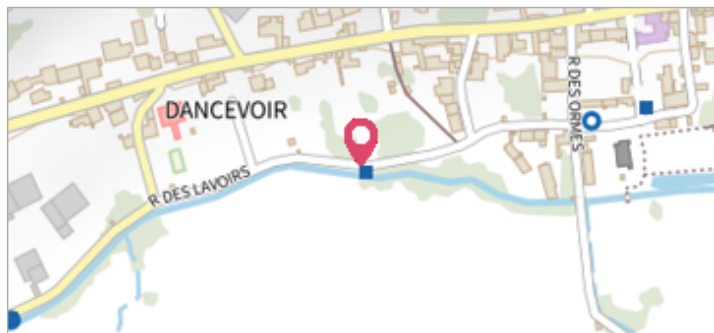
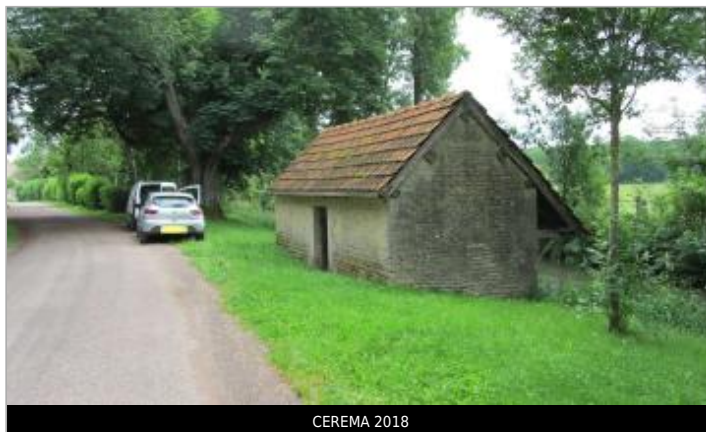
Commentaires : 50m en aval de l'aire de jeux - RD ruisseau

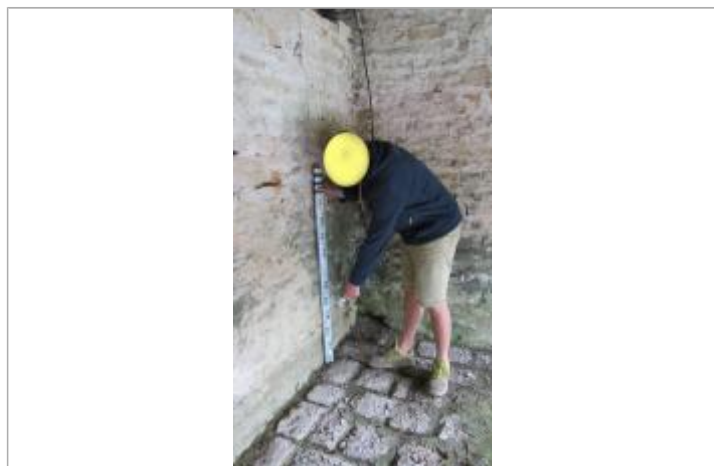
Altitude calculée de l'eau : **259.04 m**

Nature du repère : **Marque peinture ou encre**

Commentaires : Intérieur gauche du lavoir - Mur latéral - Trait rouge à 27cm du sol
