Commune : **CHAMARANDES-CHOIGNES**Rivière : **La Marne**

Pont de Chamarandes proche de l'écluse 22

Code : SAMA0118_S_MA_10

Code : SAMA0118_R_MA_10_1

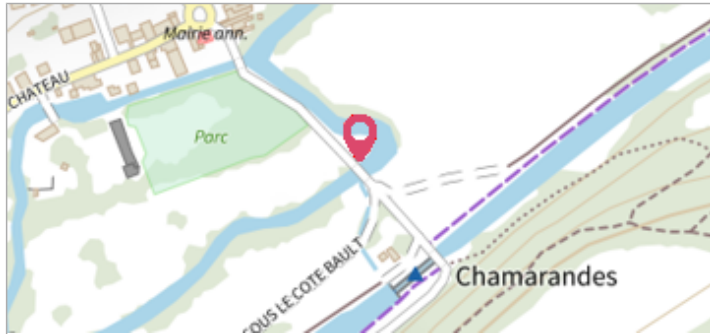
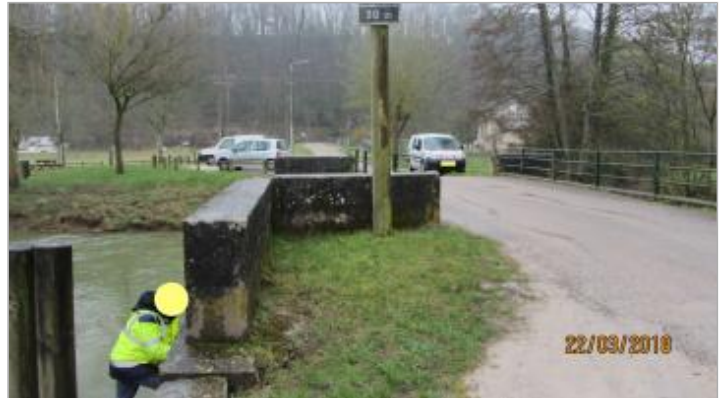
Commentaires : à coté du tri sélectif

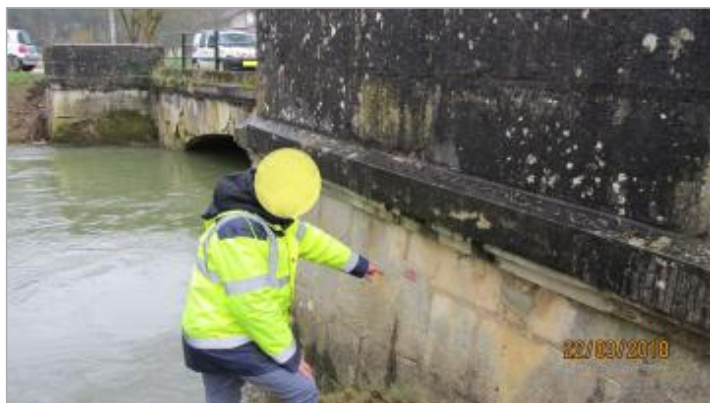
Janvier 2018
Nature de l'inondation : **Débordement de cours d'eau**Altitude calculée de l'eau : **264.02 m**Nature du repère : **Marque peinture ou encre**

Commentaires : Culée RG aval - Trait rouge situé à 25cm sous le rebord
