Commune : **CHAMARANDES-CHOIGNES**
Rivière : **La Marne**

## Pont de Chamarandes proche de l'écluse 22

**Unité de gestion :** Seine amont-Marne amont  
**Code :** SAMA0118\_S\_MA\_10 **Date de mise à jour :** 24/01/2020  
**Auteur :** Cerema Est

**Code :** SAMA0118\_R\_MA\_10\_1 **Date de mise à jour :** 25/03/2022  
**Auteur :** Cerema Est

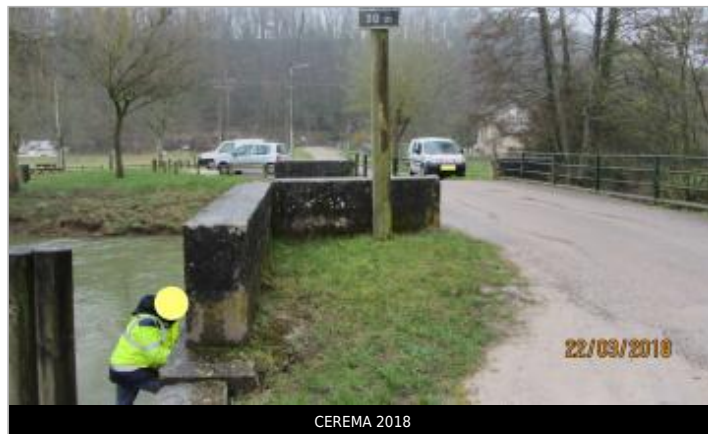
**Commentaires :** à coté du tri sélectif **1** Repère(s) sur le site

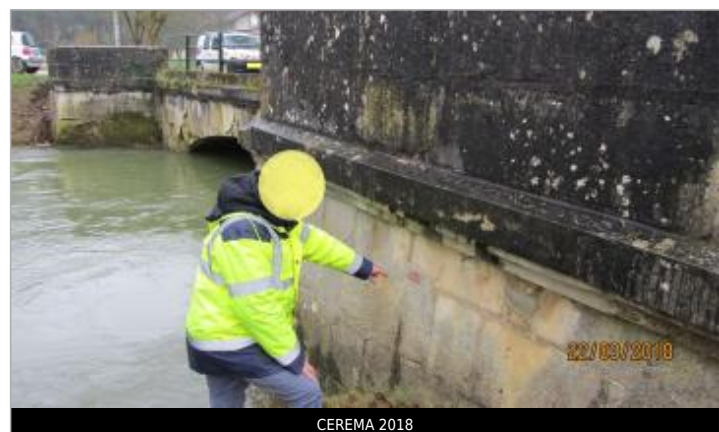
**Janvier 2018**
Altitude calculée de l'eau : **264.02 m**

Nature de l'inondation : **Débordement de cours d'eau**
Nature du repère : **Marque peinture ou encre**

**Commentaires :** Culée RG aval - Trait rouge situé à 25cm sous le rebord
