Commune : **CHAMARANDES-CHOIGNES** | Rivière : **La Marne**

Point de Choignes sur la Marne - Ecluse 23

Code : SAMA0118_R_MA_11_1 **Date de mise à jour :** 25/03/2022
Auteur : Cerema Est

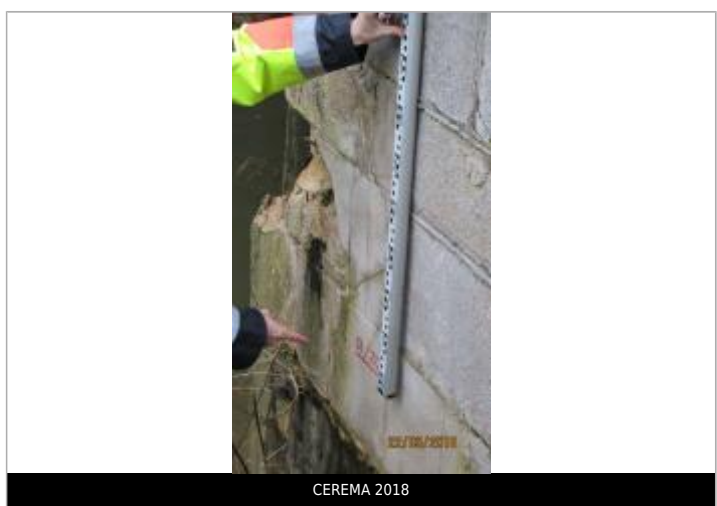
Commentaires : Culée RG aval - Trait rouge situé 120cm sous la goulotte électrique métallique sous le pont

Maximum de l'inondation : Oui
Visibilité : Oui **État du repère :** Non renseigné
Pérennité : Non renseigné **Repère calculé :** Non renseigné
PHEC : Non renseigné
