Commune : **CHAMARANDES-CHOIGNES**Rivière : **La Marne****Point de Choignes sur la Marne - Ecluse 23****1** Repère(s) sur le site**GÉNÉRAL****Unité de gestion :** Seine amont-Marne amont**Code :** SAMA0118\_S\_MA\_11 **Date de mise à jour :** 24/01/2020**Auteur :** Cerema Est

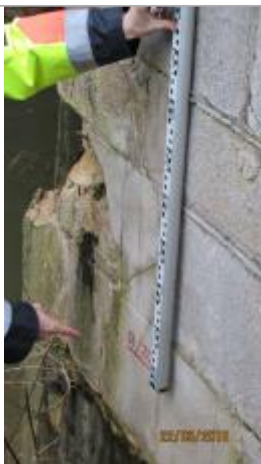
Nature de l'inondation : **Débordement de cours d'eau**Altitude calculée de l'eau : **258.67 m**Nature du repère : **Marque peinture ou encre****Commentaires :** Culée RG aval - Trait rouge situé 120cm sous la goulotte électrique métallique sous le pont**GÉNÉRAL****Code :** SAMA0118\_R\_MA\_11\_1 **Date de mise à jour :** 25/03/2022**Auteur :** Cerema Est**MARQUE****Maximum de l'inondation :** Oui**Visibilité :** Oui**État du repère :** Non renseigné**Pérennité :** Non renseigné**Repère calculé :** Non renseigné**PHEC :** Non renseigné**SOURCE DE REPÉRAGE : CAMPAGNE DE LEVÉS DE REPÈRES EFFECTUÉE PAR LE CEREMA APRÈS LA CRUE DE JANVIER 2018 - 01/02/2018****Type de repérage :** Campagne de terrain post-inondation**Organisme(s) :** CEREMA Est**NIVELLEMENT CEREMA EST - 01/01/2018****Méthode :** GPS**Organisme :** CEREMA Est**Référence nivelée :** Marque d'inondation**Système altimétrique :** NGF IGN 1969 (système normal)**Altitude de la référence (en m) :** 258.670 m**Altitude calculée de l'eau (en m) :** 258.67
