Commune : **GUDMONT-VILLIERS**

## 300m en aval de l'écluse de Villers

Rivière : **La Marne****1**

**GÉNÉRAL****Unité de gestion :** Seine amont-Marne amont**Code :** SAMA0118\_S\_MA\_25**Date de mise à jour :** 24/01/2020**Auteur :** Cerema Est

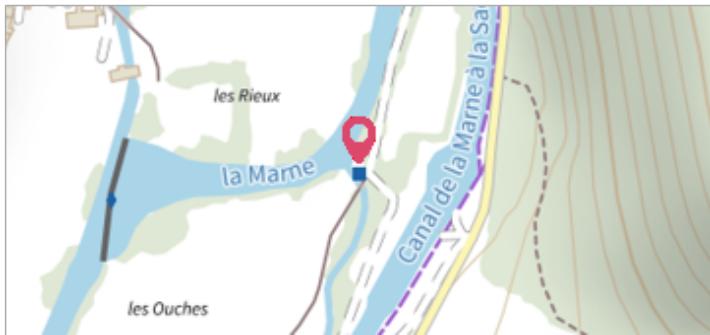
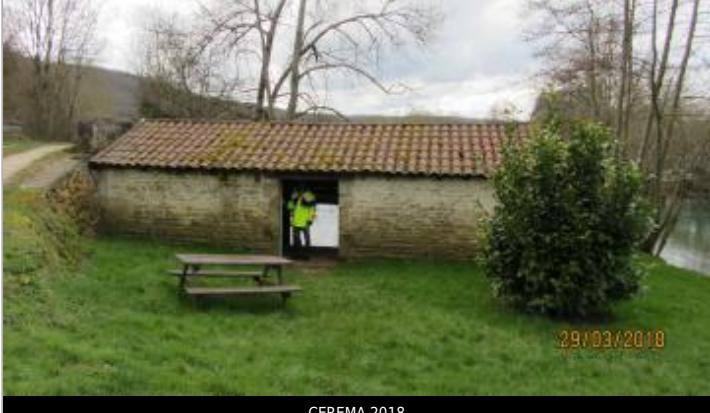
Commentaires : Lavoir sur chemin de halage RG canal

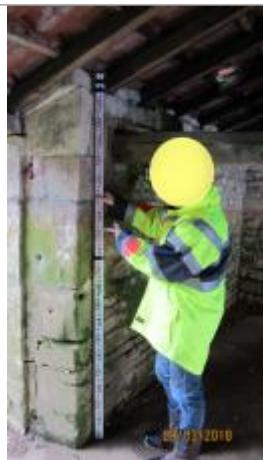
**Janvier 2018**Nature de l'inondation : **Débordement de cours d'eau**Altitude calculée de l'eau : **207.9 m**Nature du repère : **Marque peinture ou encre****Commentaires :** Trait rouge à 127cm du sol - Intérieur porte à gauche - Rappel sur linteau en face**GÉNÉRAL****Code :** SAMA0118\_R\_MA\_25\_1**Date de mise à jour :****Auteur :** Cerema Est

**MARQUE****Maximum de l'inondation :** Oui**Visibilité :** Oui**État du repère :** Non renseigné**Pérennité :** Non renseigné**Repère calculé :** Non renseigné**PHEC :** Non renseigné**SOURCE DE REPÉRAGE : CAMPAGNE DE LEVÉS DE REPÈRES EFFECTUÉE PAR LE CEREMA APRÈS LA CRUE DE JANVIER 2018 - 01/02/2018****Type de repérage :** Campagne de terrain post-inondation  
**Organisme :** CEREMA Est**NIVELLEMENT CEREMA EST - 01/01/2018****Méthode :** Méthode combinée**Organisme :** CEREMA Est**Commentaires sur le nivelllement :** Nivellement GPS + Niveau**Référence nivelée :** Marque d'inondation**Système altimétrique :** NGF IGN 1969 (système normal)**Altitude de la référence (en m) :** 207.900 m**Altitude calculée de l'eau (en m) :** 207.9
