Commune : **GUDMONT-VILLIERS**

Rivière : **La Marne**

Code : SAMA0118_S_MA_25

Code : SAMA0118_R_MA_25_1

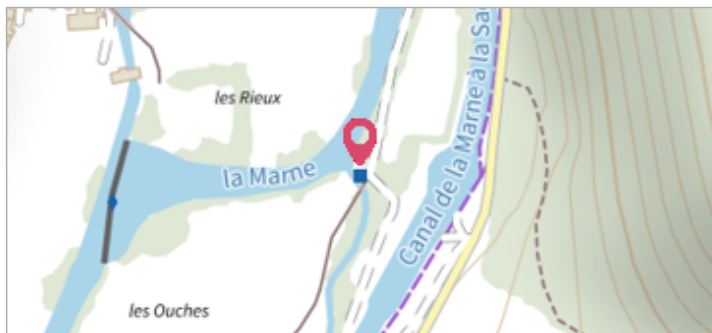
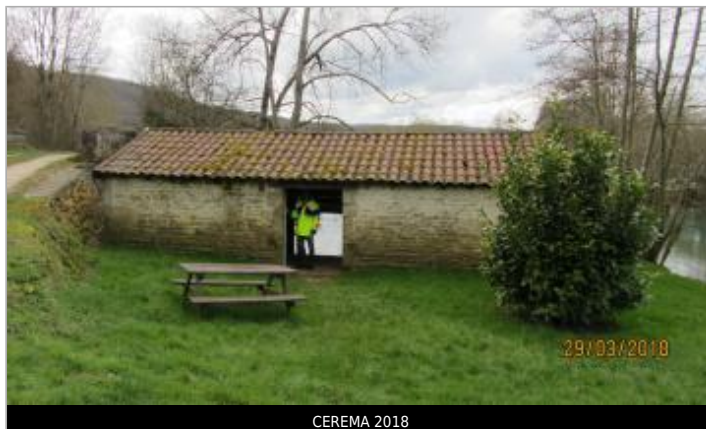
Commentaires : Lavoir sur chemin de halage RG canal

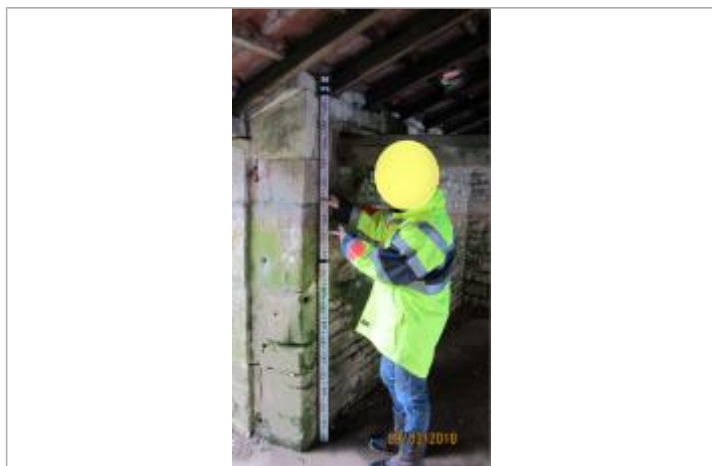
Nature du repère : **Marque peinture ou encre**

Commentaires : Trait rouge à 127cm du sol - Intérieur porte à gauche - Rappel sur linteau en face
